Diagnostikaaruanne

2022 POLESTAR 2 Long Range Dual Motor Performance Plus

Diagnostika üksikasjad

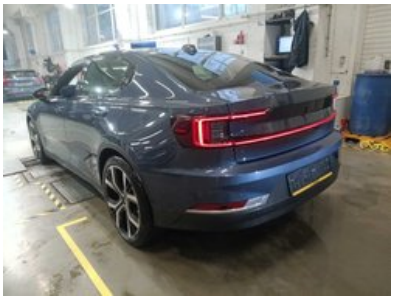
1. PIDURID: Tagumine Piduri Ketas (Mõlemad) koos Klotsidega
