Diagnostikaaruanne

2016 OPEL CORSA

Tuvastatud puuduste kokkuvõte

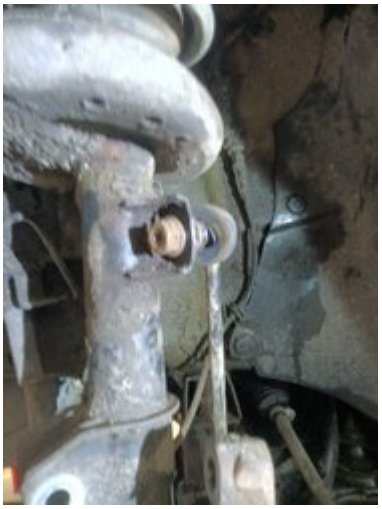
3. VEDRUSTUS: Amortisaatorid (Paar)

4. VEDRUSTUS: Amortisaatorid (Paar)

- 1. Amortisaatorid (Paar)
- 2. Roolivarda Otsaklits (Mõlemad)
- 3. Esimesed Pidurikettad (Mõlemad) — Klotsidega
- 4. Stabilisaatori Link - Välimine (Mõlemad)
- 5. Esirattate Joondamine (Koondumine)

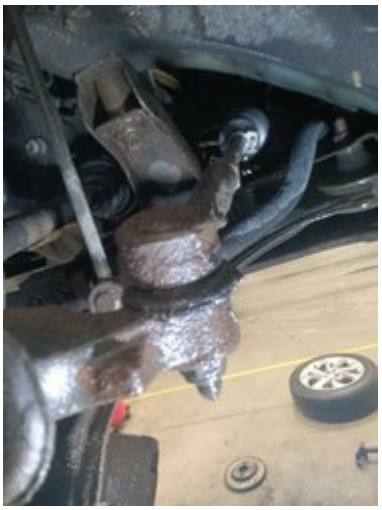
5. VEDRUSTUS: Stabilisaatori Välimine Varras, Mõlemad Pooled

6. PIDURID: Esimesed Pidurikettad Mõlemad koos Klotside
