Diagnostikaaruanne

# 2018 VOLKSWAGEN GOLF 7

# Ettevalmistus- ja remondiaruanne

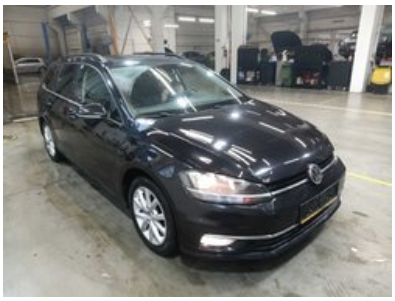
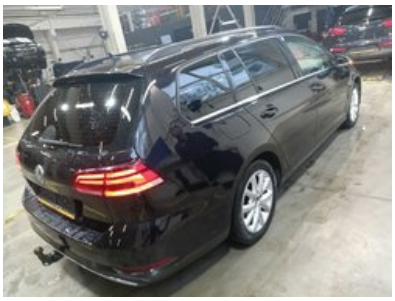
**2. MUU:** Vahetada Rehve

- 1. Sisselaskeloa Ajamrihm
- 2. Esimesed Pidurikettad (Mõlemad) — Klotsid Eemaldatud
- 3. Mootooriõli ja Filtri Vahetus
- 4. Vahetada Rehve
