Diagnostikaaruanne

2022 SKODA OCTAVIA MHEV Business Editi

Diagnostika üksikasjad

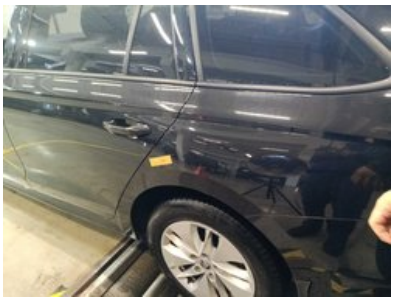
Välimus / Kere

1. Esiosa: Esistange - Seisukord ja Joondus

2. Esiosa: Kapott - Nähtavad Kahjustused

3. Külg: Vasak ja Parem Külg - Nähtavad Kahjustused ja Kriimustused

4. Tuled: Tagatuled (Pidurituled, udutuled, suunatuled) - Toimimine, kahjustused ja värv

- 1. Esitulede Reguleerimine
- 2. Vaheta Tagumised Tuled

- 1. Esipõrkekaitse Värvimine

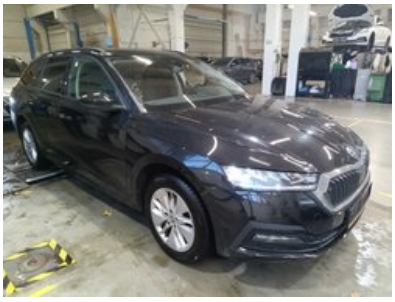
Muu

1. Piduristendi Tulemused

2. Diagnostika Foto

3. Lisa Foto Esisalongist

4. Kliimaseadme Mõõtmine
