Diagnostikaaruanne

2013 BMW 320 Executive

Ettevalmistus- ja remondiaruanne

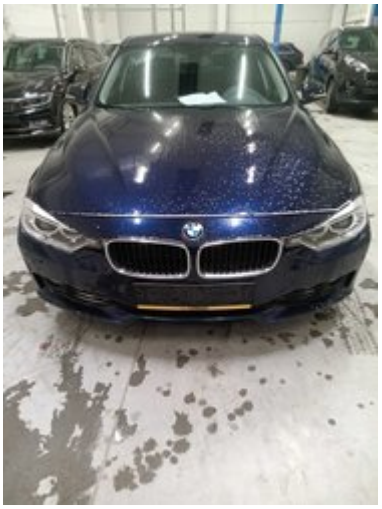
1. Diagnostika Foto
