Diagnostikaaruanne

2019 OPEL CROSSLAND X Innovation

Diagnostika üksikasjad

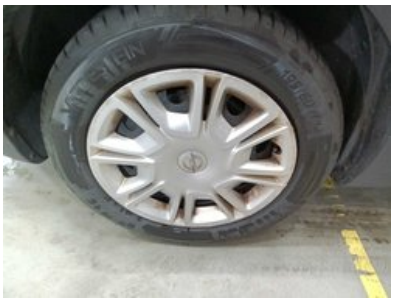
2. Külg: Vasak ja Parem Külg - Nähtavad Kahjustused ja Kriimustused
