Diagnostikaaruanne

2016 AUDI Q5 Adrenalin Sport

Tuvastatud puuduste kokkuvõte

Longo poolt läbi viidud põhjaliku diagnostika käigus, 12 puudust olid tuvastatud sõidukis.

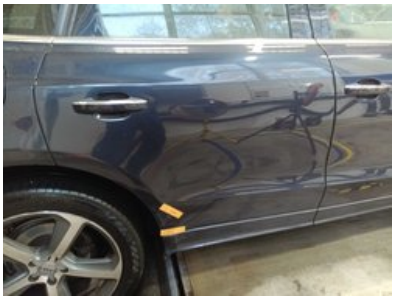
1. Külg: Veljed - Seisukord

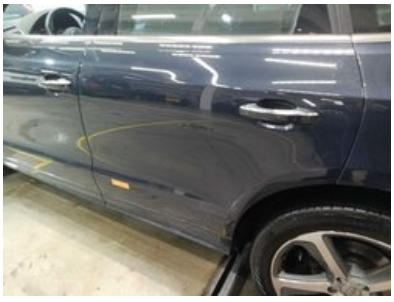
2. Külg: Vasak ja Parem Külg - Nähtavad Kahjustused ja Kriimustused
