Diagnostikaaruanne

2019 VOLVO XC60 Momentum

Diagnostika üksikasjad

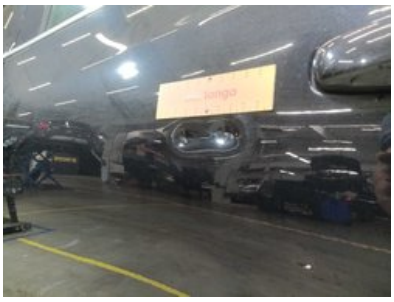
1. Külg: Vasak ja Parem Külg - Nähtavad Kahjustused ja Kriimustused

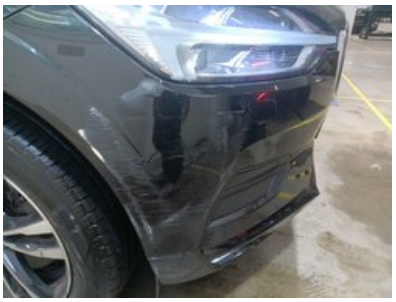
2. Külg: Vasak ja Parem Külg - Nähtavad Kahjustused ja Kriimustused
