Diagnostikaaruanne

2016 VOLKSWAGEN GOLF 7 Connected Seri

Diagnostika üksikasjad

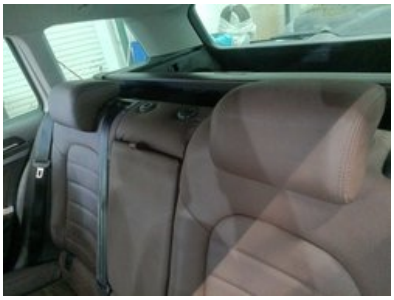
Salong

1. Istmed: Kõik Istmed - Seisukord

2. Salong: Vaibad - Seisukord

3. Salong: Katted ja liistud - Seisukord

4. Esiosa: Katted ja liistud - Seisukord

5. Esiosa: Rool - Seisukord

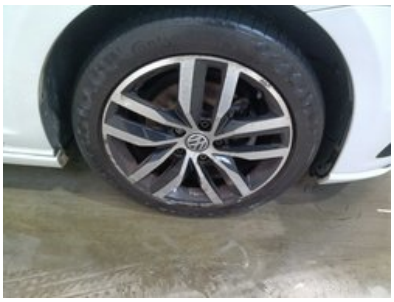
Välimus / Kere

1. Esiosa: Esiklaasi terviklikkus - puuduvad tehnoülevaatust välistavad kahjustused

2. Külg: Veljed - Seisukord

3. Tagaosa: Tagumine stange - Seisukord ja joondus

- 1. Esiklaasi Vahetamine
- 2. Vaheta Laepaneel

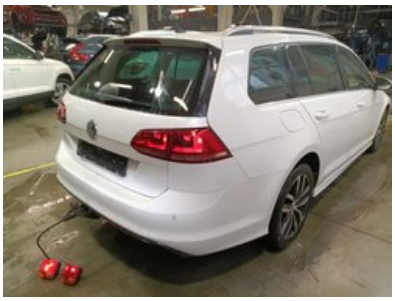
Mehaaniline osa

1. MUU: Mootoriõli ja Filtri Vahetus

2. PIDURID: Esimesed Pidurikettad Mõlemad

- 1. Mootooriõli ja Filtri Vahetus
