Diagnostikaaruanne

2018 AUDI Q5 Sport

Diagnostika üksikasjad

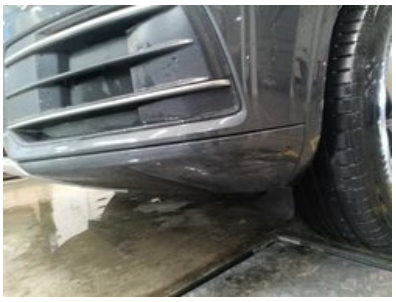
2. Esiosa: Kapoti Heliisolatsioon - Seisukord

3. Esiosa: Esistange - Seisukord ja Joondus

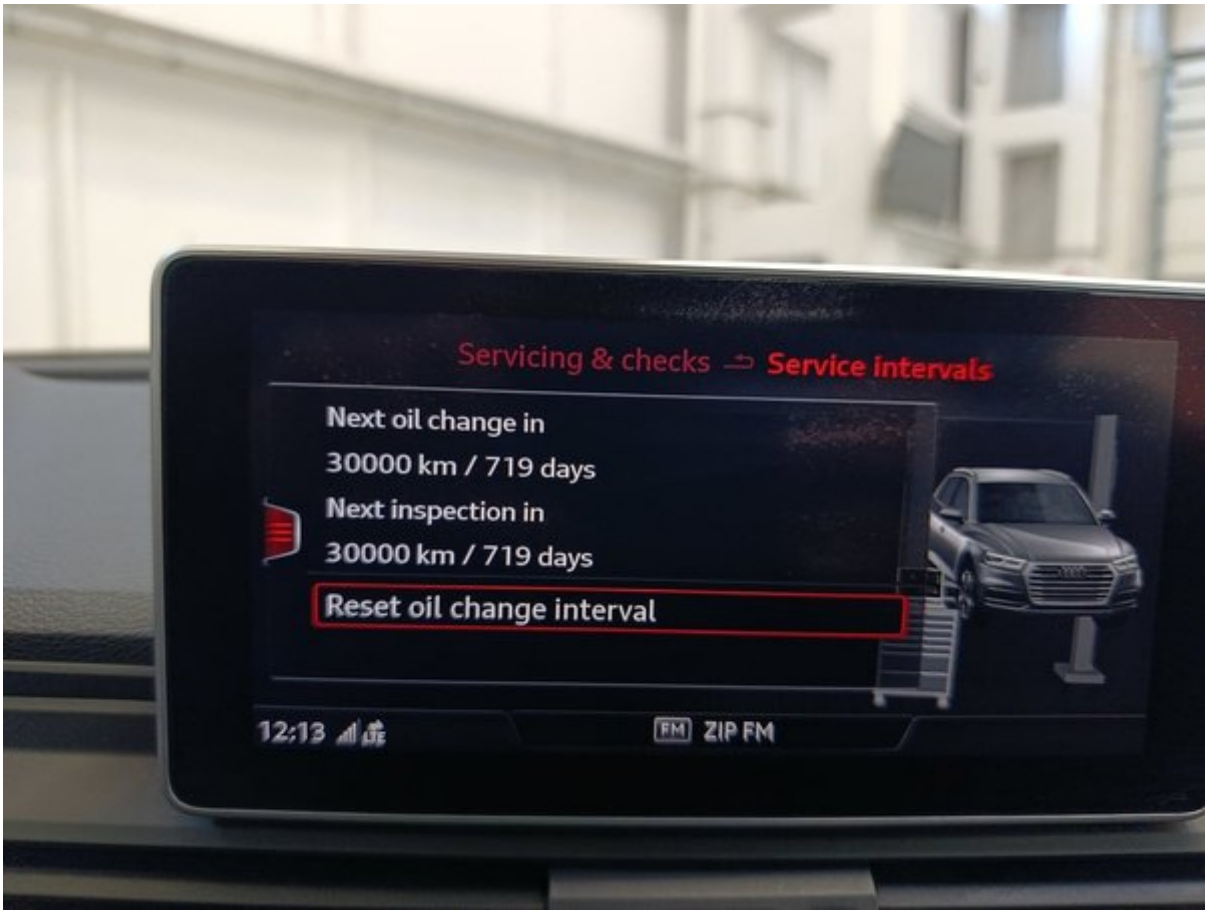
Servicing & checks
Service intervals
Next oil change in
30000 km / 719 days
Next inspection in
30000 km / 719 days
Reset oil change interval
12:13
FM ZIP FM
