Diagnostikaaruanne

2019 VOLVO V60 Cross Country Intro Editio

Tuvastatud puuduste kokkuvõte

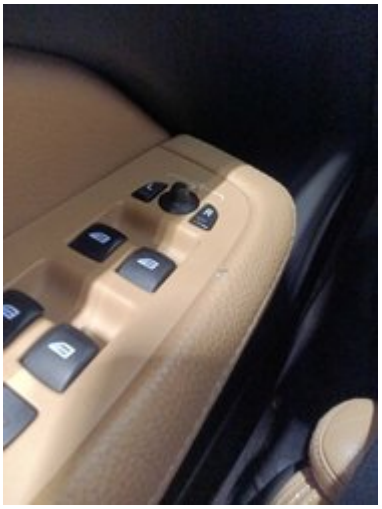
Salong

1. Uksed: Uksekäepidemed - Toimimine ja Seisukord

2. Uksed: Uksekäepidemed - Toimimine ja Seisukord

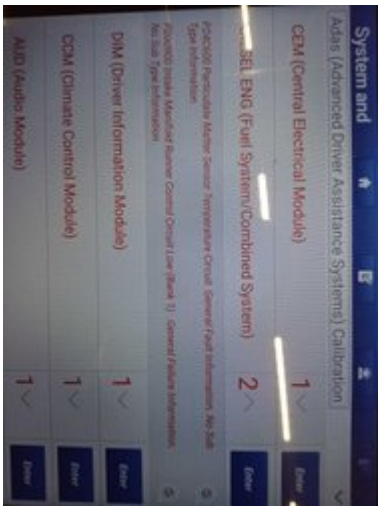
Mehaaniline osa

1. MOOTOR: PM Andur

2. MUU: Mootooriõli ja Filtri Vahetus

3. MUU: Laadida Akut

4. PIDURID: Tagumised Piduriklotsid (Kõik)

5. MOOTORI JUHTIMINE - KÜTUS: Sisselaskekollektor

6. VEDRUSTUS: Kuuliiges Alumine

- 1. Mootooriõli ja Filtri Vahetus
- 2. Sisselaske Kollektor
- 3. Laadida Akut
- 4. Liigespolt - Alumine
- 5. Pagasiku Kaitsekilbikarbi Toitekaitse

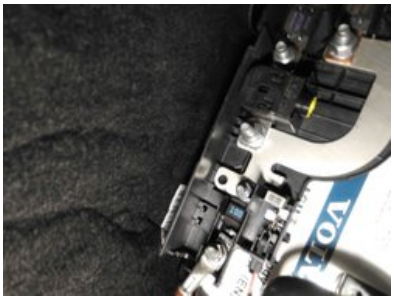
7. ÜLDINE ELEKTER: Pagasiruumi Kaitsekilbikaasti Toitekaitsekilp

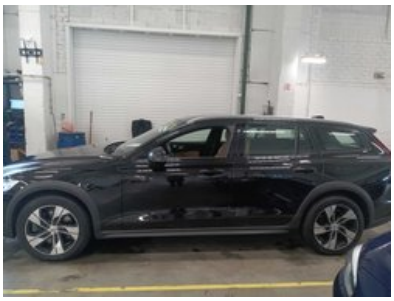
1. Lisa AdBlue
