Diagnostikaaruanne

2016 MAZDA CX-3 GT-M

Diagnostika üksikasjad

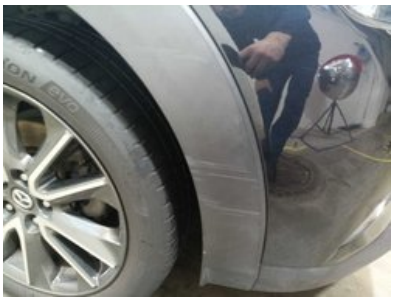
Välimus / Kere

1. Esiosa: Kapoti Heliisolatsioon - Seisukord

2. Tuled: Lambipirnid

3. Külg: Vasak ja Parem Külg - Nähtavad Kahjustused ja Kriimustused

- 1. Numbrimärgi Valgustuse Pirnide Vahetus
- 2. Mootoriõli ja Filtri Vahetus
