Diagnostikaaruanne

2022 MAZDA 3 MHEV

Diagnostika üksikasjad

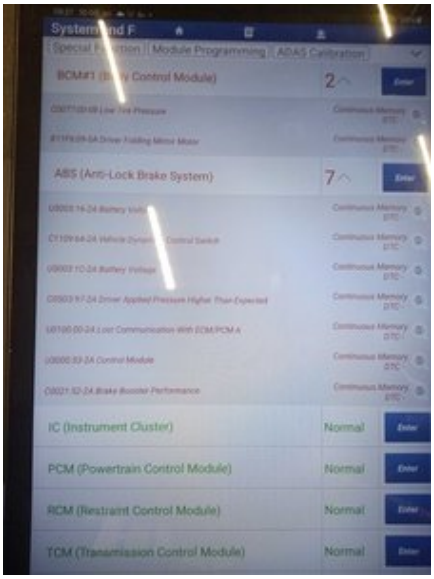
OBD II diagnostika
