Diagnostikaaruanne

2018 VOLKSWAGEN PASSAT B8 Highline

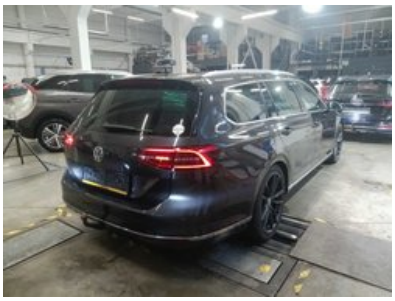
1. PIDURID: Tagumine Pidurиκetas (Mõlemad) - Piduriklotsid Eemaldatud

2. MUU: Mootooriõli ja Filtri Vahetus

3. MOOTOR: Sidurivõlli Ajamrihm

- 1. Sisselaskeloa Ajamrihm
- 2. Mootooriõli ja Filtri Vahetus

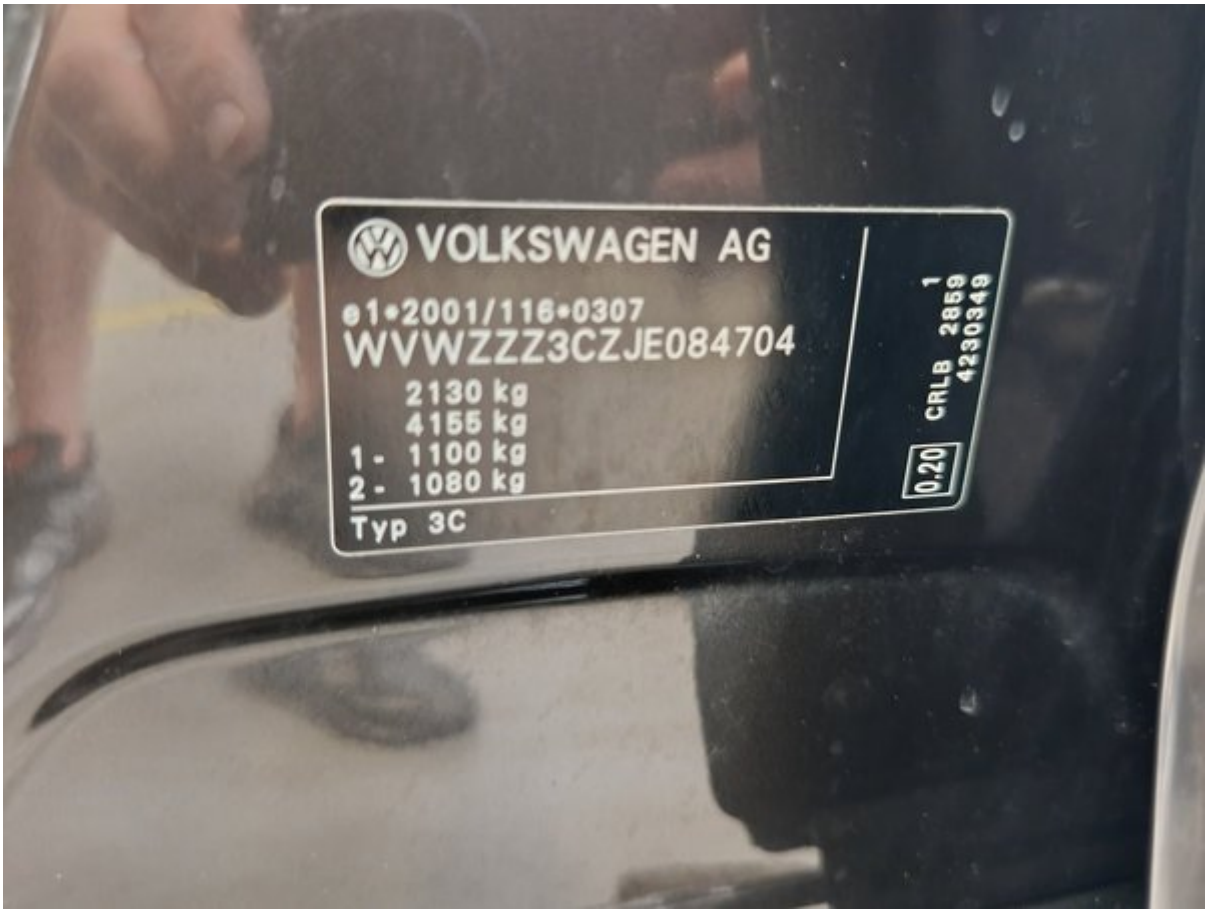
VOLKSWAGEN AG
e1•2001/116•0307
WVWZZZ3CZJE084704
2130 kg
4155 kg
1- 1100 kg
2- 1080 kg
Typ 3C
0.20
CRLB 2859 1
4230349
