Отчёт о диагностике

2019 SUBARU FORESTER

Детали диагностики

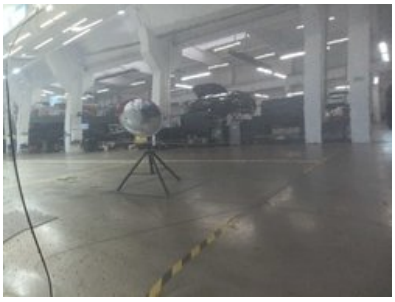
1. Боковая сторона: Левая и Правая Сторона - Визуальные Повреждения и Царапины
