Отчёт о диагностике

2017 RENAULT CAPTUR Dynamique

Отчёт о подготовке и ремонте

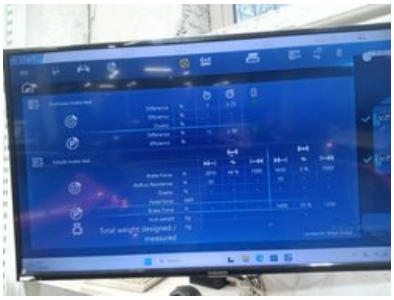
1. Результаты Тестовой Линии Тормозов
