# Отчёт о диагностике

# 2016 VOLVO XC90 Inscription

# Отчёт о подготовке и ремонте

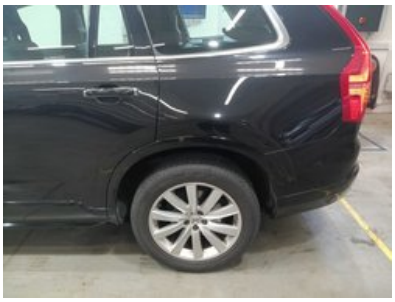
## Кузов

**1. Передняя часть:** Целостность ветрового стекла - Без повреждений, исключающих техосмотр

**2. Боковая сторона:** Левая и Правая Сторона - Визуальные Повреждения и Царапины

**3. Боковая сторона:** Левая и Правая Сторона - Визуальные Повреждения и Царапины

1. Замена Лобового Стекла

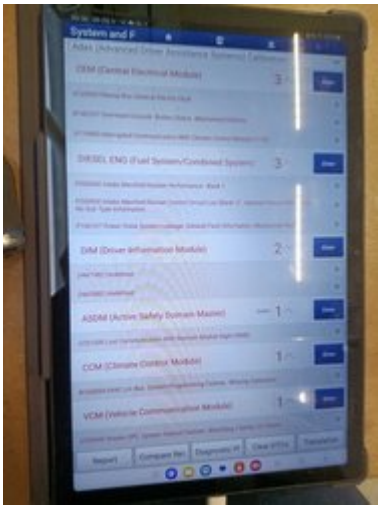
## Механическая часть

**1. ДРУГОЕ:** Заменить Шины

**2. ДРУГОЕ:** Замена Масла и Фильтра Двигателя

**3. ДРУГОЕ:** Зарядить Аккумулятор

**4. РУЛЕВОЕ УПРАВЛЕНИЕ:** Развал-Схождение Передних Колес (Схождение)

**5. РУЛЕВОЕ УПРАВЛЕНИЕ:** Рулевая Тяга (Обе)

**6. УПРАВЛЕНИЕ ДВИГАТЕЛЕМ - ТОПЛИВО:** Впускной Коллектор

**7. ДВИГАТЕЛЬ:** Крышка Клапанов Распредвала и Прокладка

1. Развал-Схождение Передних Колес (Схождение)
2. Крышка Распредвала/Клапанов и Прокладка
3. Рулевая Тяга (Обе)
4. Замена Масла и Фильтра Двигателя
5. Зарядить Аккумулятор
