Отчёт о диагностике

2015 TOYOTA VERSO Skyview

Сводка выявленных неисправностей

В ходе комплексной диагностики, проведённой Longo, 16 неисправности были выявлены в транспортном средстве.

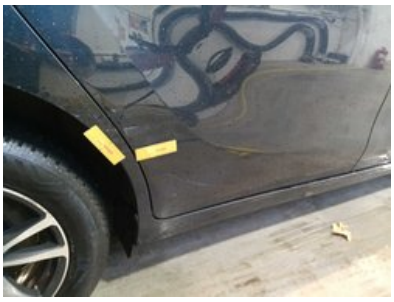
4. Боковая сторона: Левая и Правая Сторона - Визуальные Повреждения и Царапины
