Отчёт о диагностике

2018 AUDI A6 S Line Edition

Детали диагностики

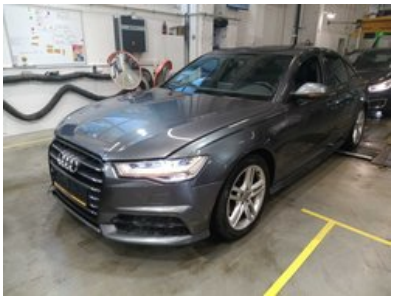
4. ДРУГОЕ: Заменить Шины

- 1. Втулки Нижнего Рычага Подвески (Обе)
- 2. Заменить Шины
- 3. Шланг Расширительного Бачка
- 4. Охлаждающие Трубки
