Отчёт о диагностике

2015 VOLKSWAGEN GOLF 7 Business Editio

Отчёт о подготовке и ремонте

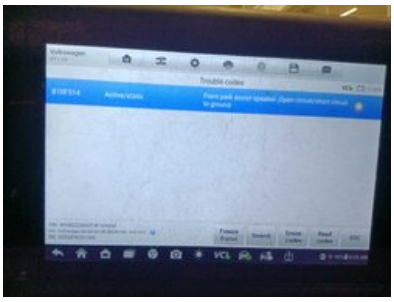
1. ДРУГОЕ: Замена Масла и Фильтра Двигателя

2. УПРАВЛЕНИЕ ДВИГАТЕЛЕМ - ЗАЖИГАНИЕ: Свечи Зажигания

3. ПОДВЕСКА: Нижний Рычаг Подвески Обе

4. ОБЩАЯ ЭЛЕКТРИКА: Динамик Парковочного Ассистента

- 1. Динамик Парковочного Ассистента
- 2. Замена Масла и Фильтра Двигателя
- 3. Свечи Зажигания
