Отчёт о диагностике

2016 NISSAN QASHQAI Tekna

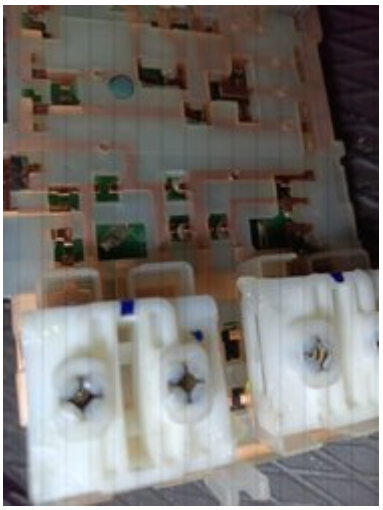
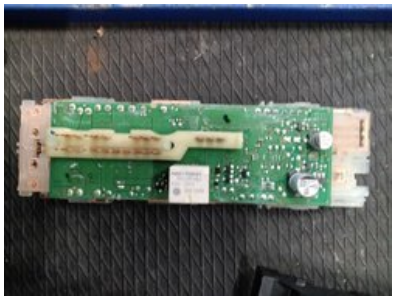
1. Двери: Работа Электростеклоподъемников - Все Окна

- 1. Заменить Колпак Колеса
- 2. Замена Уплотнителя Стекла
- 3. Ремонт Накладки Переднего Крыла
- 4. Заменить Кнопку(-и) Стеклоподъемника

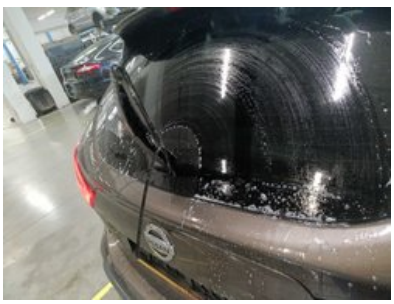
2. Передняя часть: Резина и Рычаг Стеклоочистителя (Передний и Задний) - Состояние

- 1. Аккумулятор
- 2. Заменить Задний Стеклоочиститель (Механически)

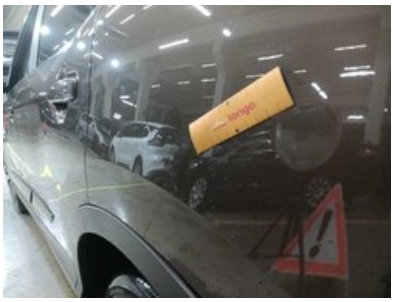
3. Боковая сторона: Левая и Правая Сторона - Визуальные Повреждения и Царапины

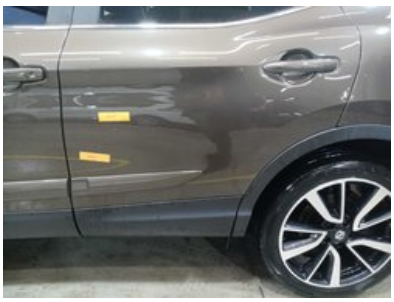
5. Боковая сторона: Левая и Правая Сторона - Визуальные Повреждения и Царапины

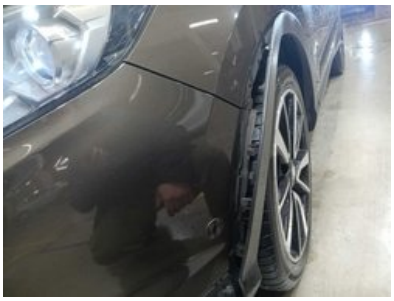
6. Боковая сторона: Левая и Правая Сторона - Визуальные Повреждения и Царапины
