Отчёт о диагностике

2021 VOLVO XC40 Business Pro

Отчёт о подготовке и ремонте

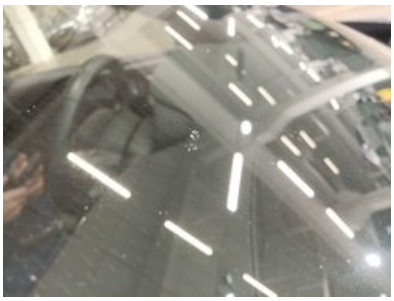
Салон

1. Внутри: Отделочные элементы - Состояние
