# Diagnostikaaruanne

## 2021 PEUGEOT 3008 Active

Longo poolt läbi viidud põhjaliku diagnostika käigus, 4 puudust olid tuvastatud sõidukis.

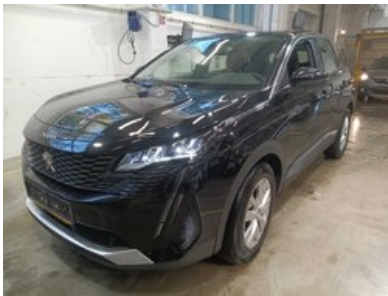
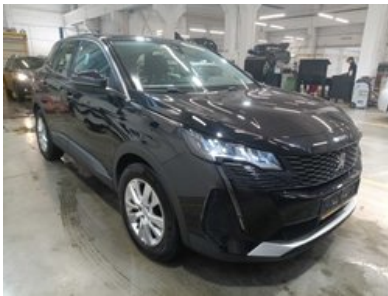
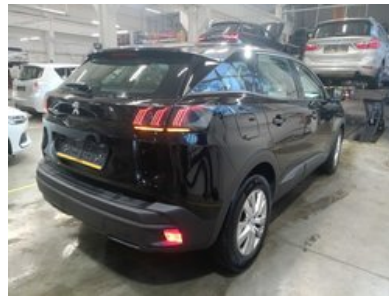
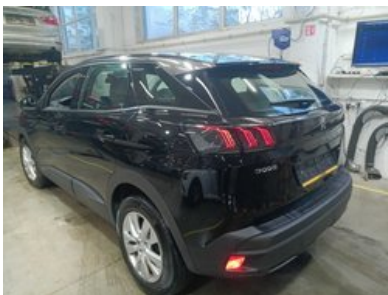
## ✓ 1. Diagnostika Foto

- ✓ **1. MUU:** Mootoriõli ja Filtri Vahetus

- ✓ 1. Mootoriõli ja Filtri Vahetus

- 1. Õlifilter (OP540/1)
- 2. Õlikarteri Tihend (834.823)
- 3. 5W30 Quartz Ineo RCP 208L 3.5L
