# Diagnostikaaruanne

## 2016 NISSAN QASHQAI N-Vision

### Tuvastatud puuduste kokkuvõte

Longo poolt läbi viidud põhjaliku diagnostika käigus, 28 puudust olid tuvastatud sõidukis.

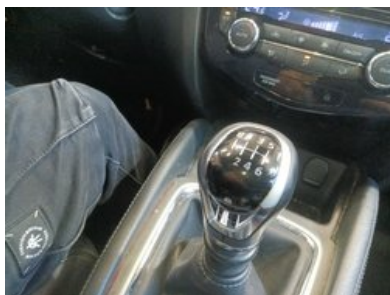
- ✓ **2. Salong:** Käigukang Katik ja Käigukang Nupp - Seisukord

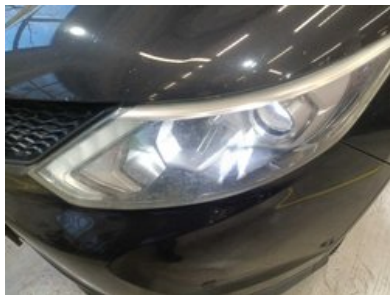
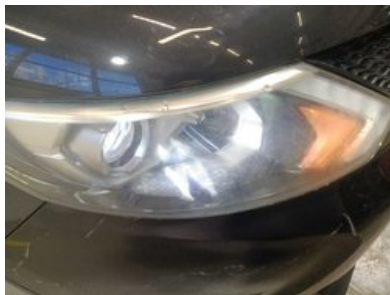
✓ **1. Muu:** Täiendavad Poleerimistööd

- ✓ 1. Salongi süvapuhasus ainult hüpoallergeensete puhastusvahendidega
- ✓ 2. Kere poleerimine pärast puhastamist

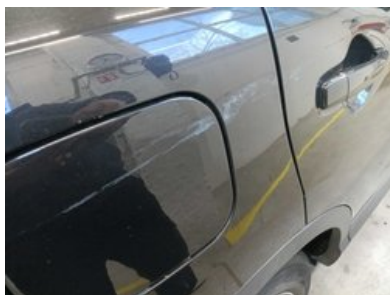
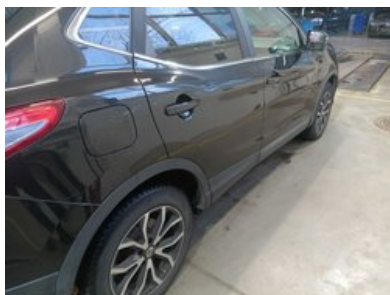
✓ **2. Muu:** Täiendavad Poleerimistööd

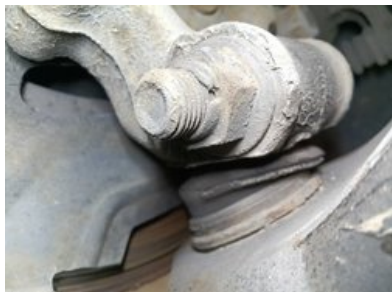
✓ **7. MUU:** Vedrustuse Alumine Võll

- ✓ 1. Roolivarda Otsaklits
- ✓ 2. Kaanevõlli Ajamiketi Tihend
- ✓ 3. Vedrustuse Alumine Võll
- ✓ 4. Laadida Akut
- ✓ 5. Õhufiltri Voolik
- ✓ 6. Veovõlli Mõlema Poole Sisemine Kate
- ✓ 7. Vahetada Rehve
- ✓ 8. Mootoriõli ja Filter
- ✓ 9. Rataste Joondus
