# Diagnostikaaruanne

## 2019 PEUGEOT 308 GT-Line

### Diagnostika üksikasjad

Longo poolt läbi viidud põhjaliku diagnostika käigus, 13 puudust olid tuvastatud sõidukis.

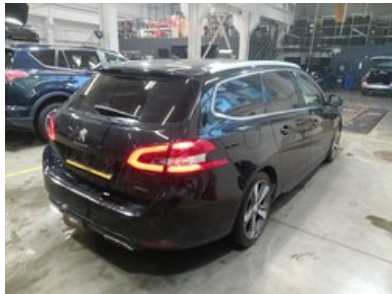
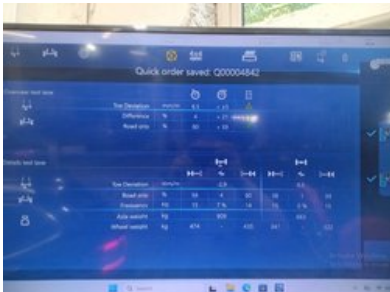
✓ **5. MUU:** Mootooriõli ja Filtri Vahetus

- ✓ 1. Mootori Alumine Kate
- ✓ 2. Mootoriõli ja Filtri Vahetus
- ✓ 3. Vahetada Rehve
