# Diagnostikaaruanne

## 2020 OPEL CROSSLAND X Turbo Edition

### Diagnostika üksikasjad

### Tuvastatud puuduste kokkuvõte

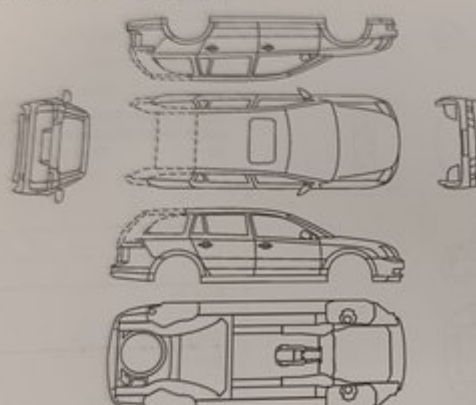
3. inspectie  
Auto in orde  
Ja ☒ Nee ☐  
Auto nabehandeld  
Ja ☐ Nee ☐  
Ongeval/carrosserieschade hersteld volgens de richtlijnen van Opel  
Ja ☐ Nee ☐  
Opmerkingen

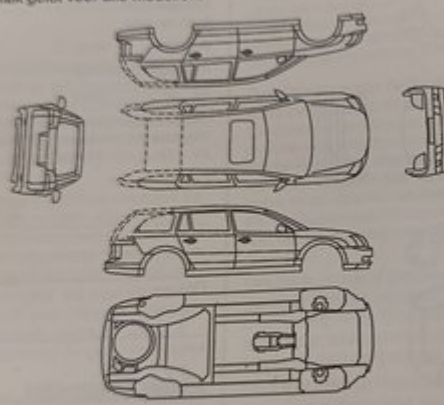
2. inspectie  
Auto in orde  
Ja ☒ Nee ☐  
Auto nabehandeld  
Ja ☐ Nee ☐  
Ongeval/carrosserieschade hersteld volgens de richtlijnen van Opel  
Ja ☐ Nee ☐  
Opmerkingen

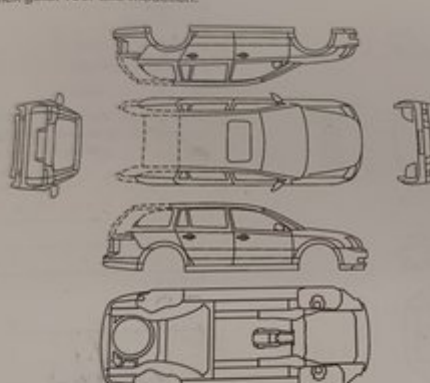
1. inspectie  
Auto in orde  
Ja ☒ Nee ☐  
Auto nabehandeld  
Ja ☐ Nee ☐  
Ongeval/carrosserieschade hersteld volgens de richtlijnen van Opel  
Ja ☐ Nee ☐  
Opmerkingen:
