Diagnostikaaruanne

2022 KIA SPORTAGE GT-PlusLine

Diagnostika üksikasjad

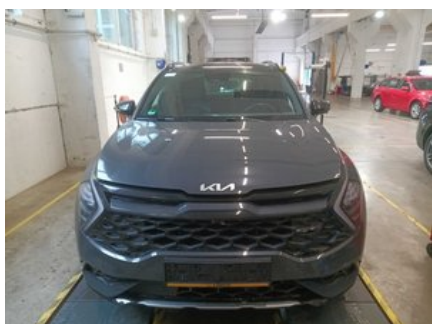
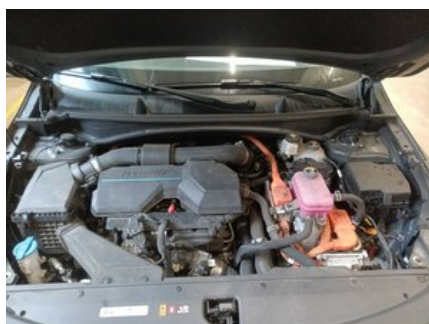
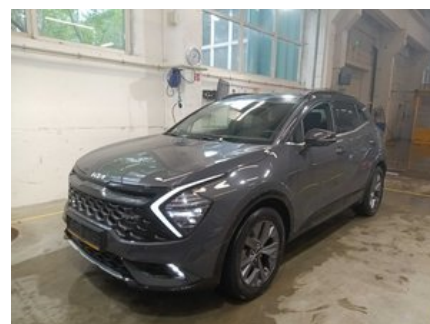
- ✔ **1. Esiosa:** Klaasipuhasti Kumm ja Käepide (Ees ja Taga) - Seisukord

- ✓ 1. Vaheta Esiklaasi Kojamees (Mehaaniline)

- 1. Esimised Klaasipuhasti Harjad 650/450 (VAL577700)
