# Diagnostikaaruanne

## 2015 OPEL MOKKA Business+

# Ettevalmistus- ja remondiaruanne

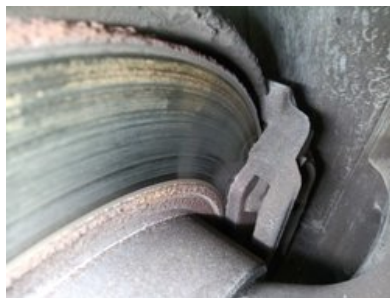
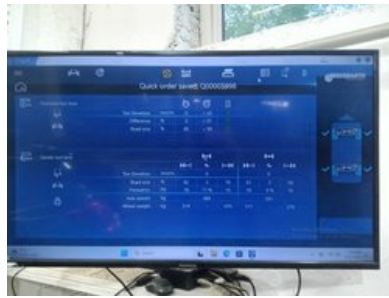
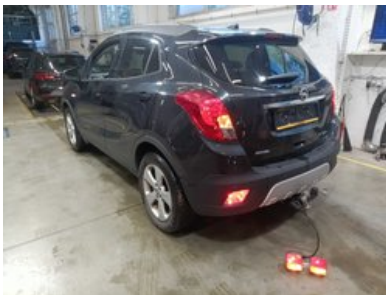
✓ **4. PIDURID:** Tagumine Piduri Ketas (Mõlemad)

- ✓ 1. Mootoriõli ja Filtri Vahetus
- ✓ 2. Numbrimärgi Valgustuse Pirnide Vahetus
- ✓ 3. Süstikud (kõik)
- ✓ 4. Tagumine Piduriketas (Mõlemad)
- ✓ 5. Vaheta Pirn Tagumiste Udu tulede jaoks
