# Diagnostikaaruanne

## 2021 SEAT ARONA Style Business Intense P

# Ettevalmistus- ja remondiaruanne

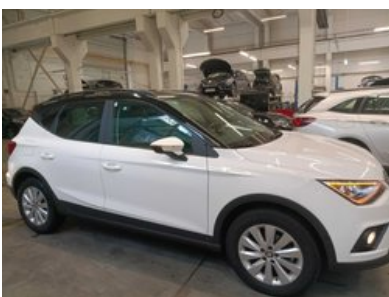
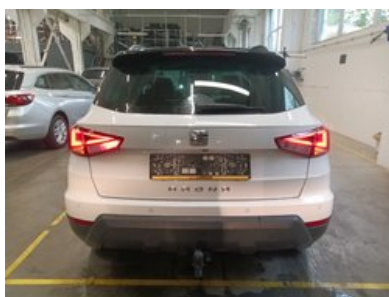
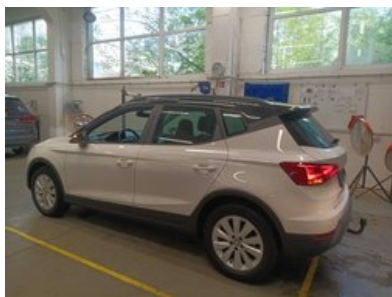
- ✓ **1. MUU:** Laadida Akut
- ✓ **2. MUU:** Mootoriõli ja Filtri Vahetus
- ✓ **3. PIDURID:** Tagumine Piduri Ketas (Mõlemad)
