Diagnostikaaruanne

2023 TOYOTA COROLLA GR Sport

Diagnostika üksikasjad

Tuvastatud puuduste kokkuvõte

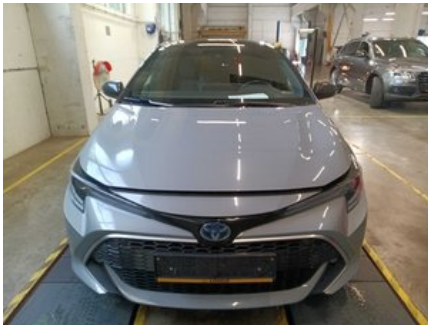
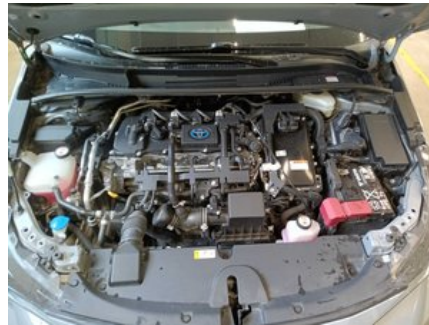
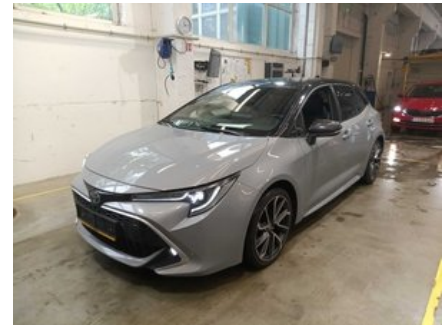
Mehaaniline osa

- ✔ **1. MUU:** Mootoriõli ja Filtri Vahetus
- ✔ **2. MUU:** Laadida Akut

✓ 3. PIDURID: Esimesed Pidurikettad Mõlemad

- ✓ 1. Mootoriõli ja Filtri Vaetus
- ✓ 2. Laadida Akut
