# Diagnostikaaruanne

## 2021 PEUGEOT 3008 Allure

Longo poolt läbi viidud põhjaliku diagnostika käigus, 11 puudust olid tuvastatud sõidukis.

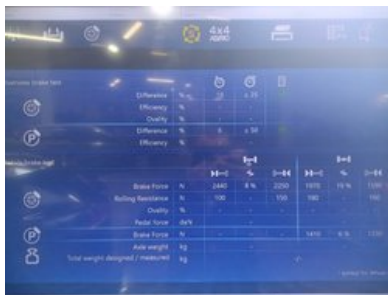
## ✓ 1. Piduristendi Tulemused

| Test | Value | Unit | Min | Max | Pass |
| Brake Force | 1440 | N | 1100 | 1700 | Pass |
| Rolling Resistance | 1.90 | % | 1.50 | 2.50 | Pass |
