# Diagnostikaaruanne

## 2023 OPEL CROSSLAND

Longo poolt läbi viidud põhjaliku diagnostika käigus, 8 puudust olid tuvastatud sõidukis.

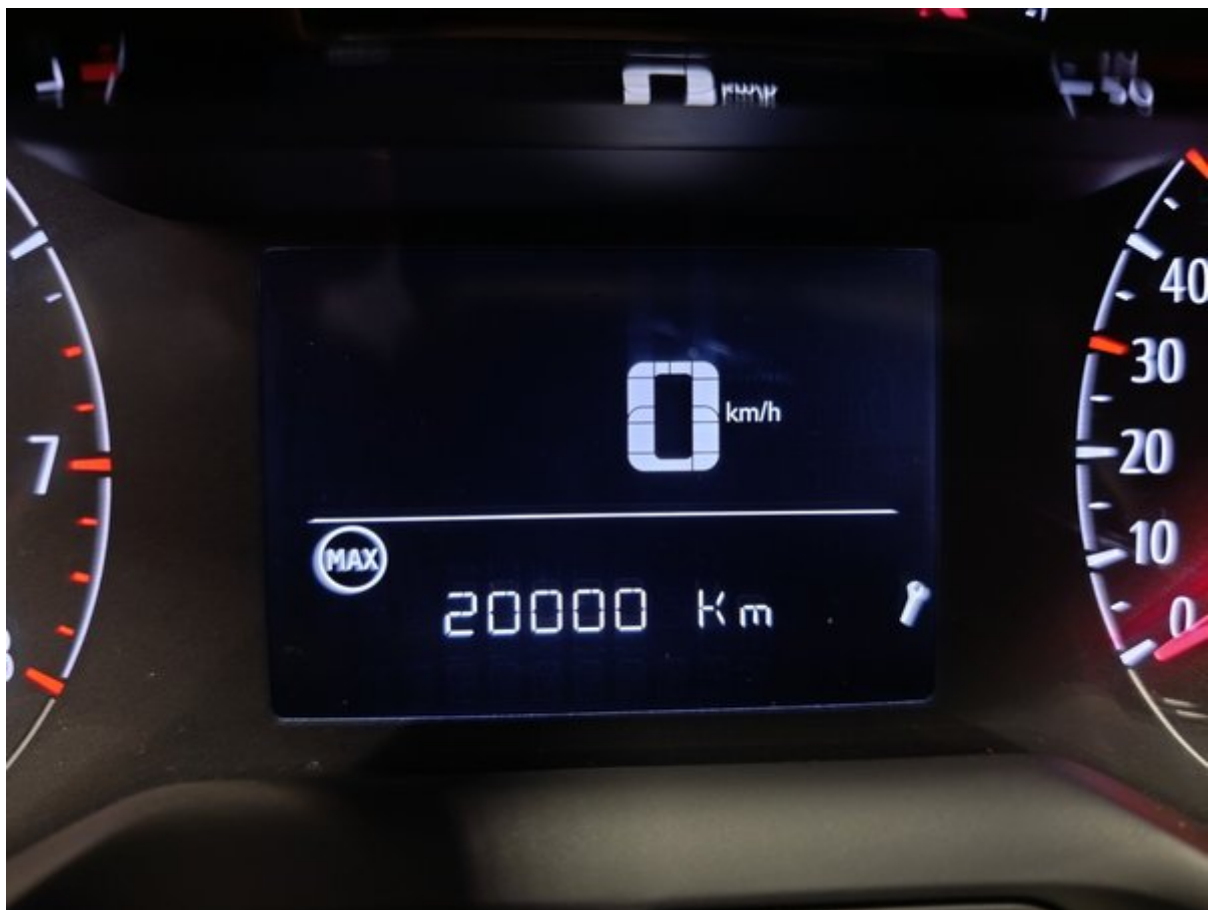
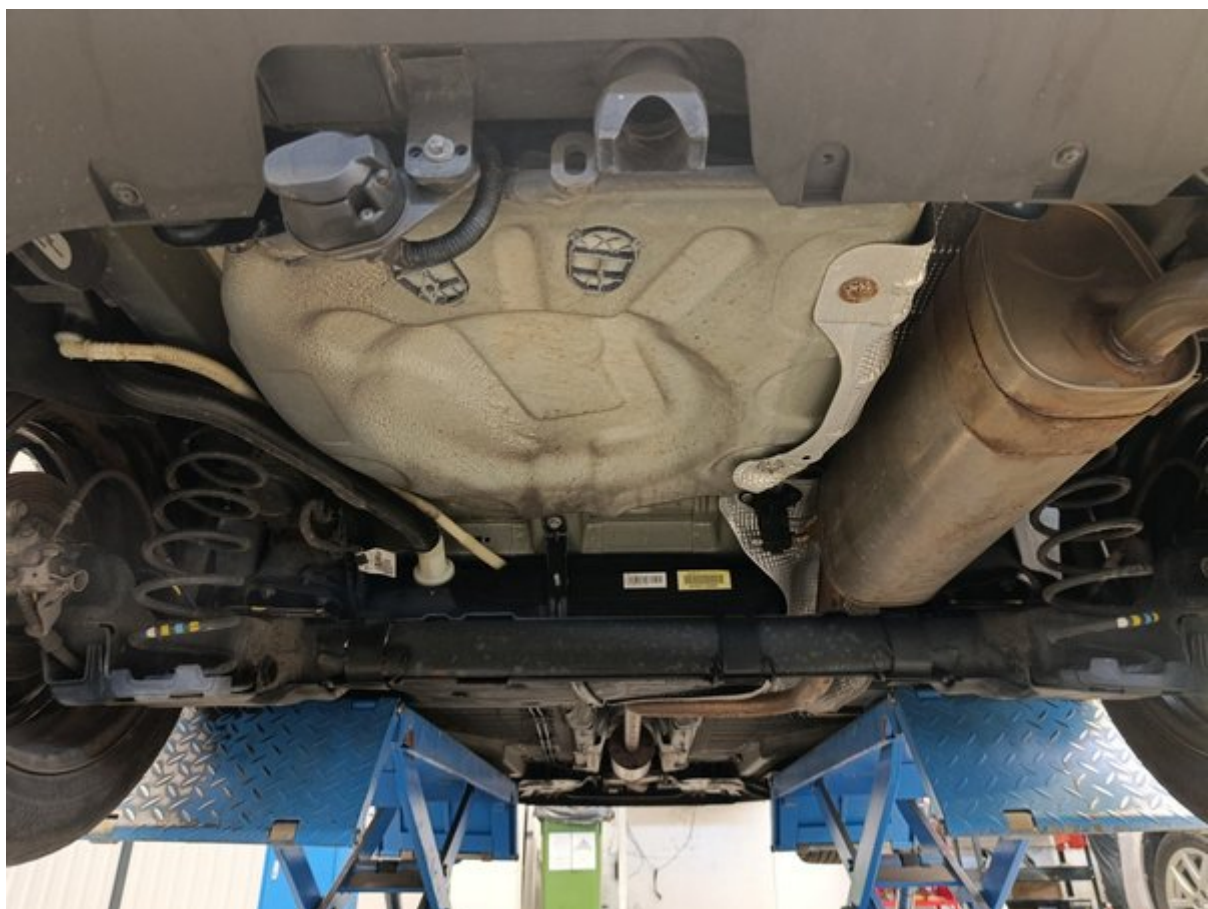
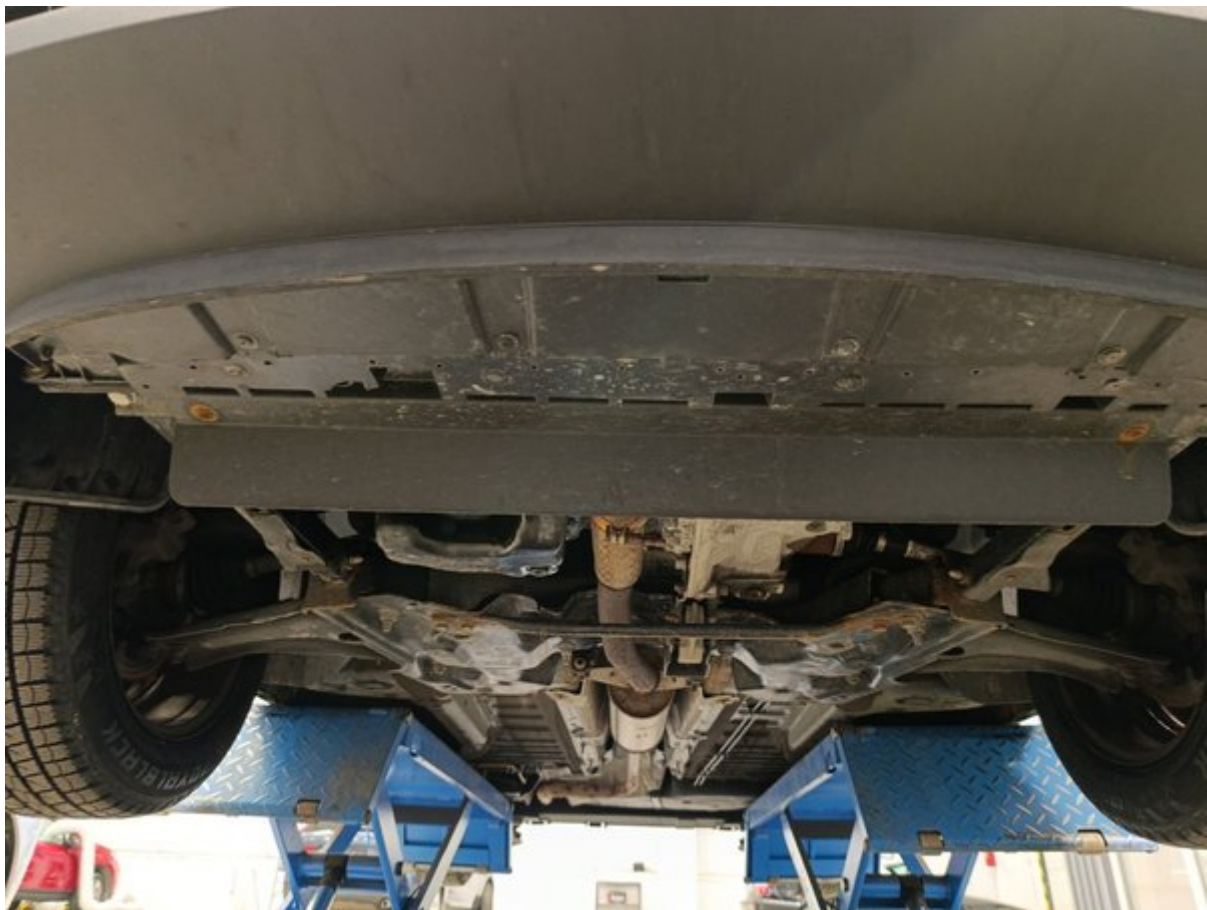
3. inspectie  
Auto in orde  
Ja ☒ Nee ☐  
Auto nabehandeld  
Ja ☐ Nee ☒  
Ongeval/carrosserieschade hersteld volgens de richtlijnen van Opel  
Ja ☐ Nee ☐  
Opmerkingen  
krasje LA

inspectie  
in orde  
☐ Nee ☒  
nabehandeld  
Nee ☐  
al/carrosserieschade hersteld  
de richtlijnen van Opel  
Nee ☐  
ngen  
krasje RA Portier  
2-7-24  
45423  
el en handtekening  
Erkend Reparateur  
Opel Zwolle  
Marsman 243  
8013  
020-222-0000
