# Diagnostikaaruanne

## 2014 VOLKSWAGEN GOLF 7 Highline

### Diagnostika üksikasjad

### Tuvastatud puuduste kokkuvõte

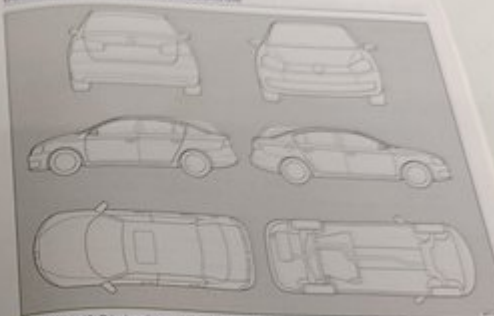
| Documentatie van de carrosserievervalsing | |
|---|--|
| <b>Afbeelding 13</b> Principeafbeelding. Geldt voor alle wagens en carrosserievarianten. | |

| Documentatie van de carrosserievervalsing | |
|---|--|
| De specialist markeert in Afbeelding 13 beschadigde onderdelen met de volgende symbolen:<br><input checked="" type="checkbox"/> Krass <input type="checkbox"/> Buitdeuk <input type="checkbox"/> Corrosie <input type="checkbox"/> Steenslag | |
