# Diagnostikaaruanne

## 2022 SKODA KODIAQ Clever

# Ettevalmistus- ja remondiaruanne

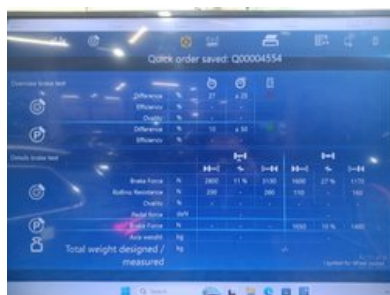
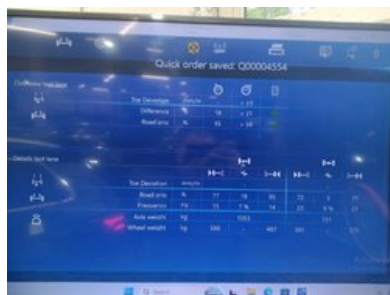
### ✓ 3. Piduristendi Tulemused

| Parameter | Unit | Value | Target |
| Brake Force | % | 27 | 4.35 |
| Brake Pressure | % | 100 | 100 |
| Brake Temp | % | 100 | 100 |
| Brake Diff | % | 10 | 4.50 |
