# Diagnostikaaruanne

## 2014 BMW X5 M Xdrive

### Diagnostika üksikasjad

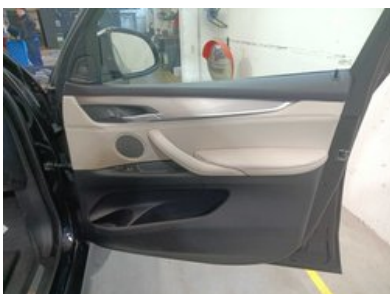
### ✓ 3. Uksed: Uksekäepidemed - Toimimine ja Seisukord

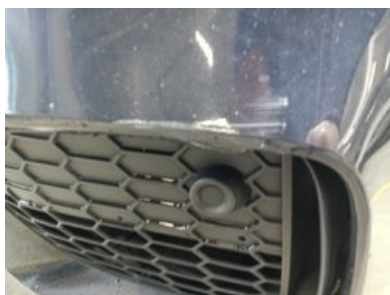
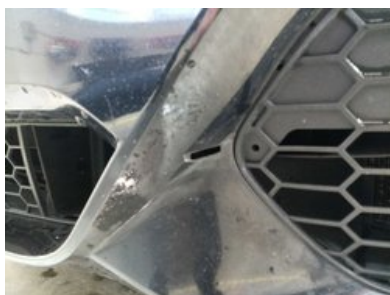
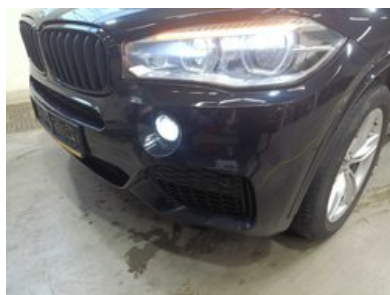
✓ **1. Esiosa:** Esistange - Seisukord ja Joondus

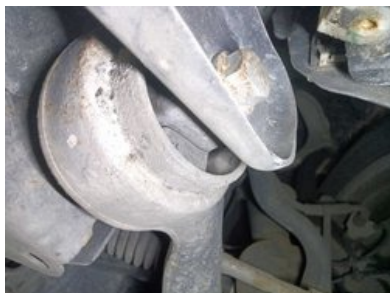
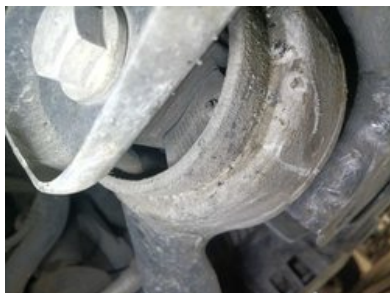
✓ **6. VEDRUSTUS:** Vedrustuse Alumine Õlg Eesmine

- ✓ 1. Laadida Akut
- ✓ 2. Mootoriõli ja Filtri Vahetus
- ✓ 3. Lämmastikoksiidi Andur Pärast Katalüsaatorit
- ✓ 4. Esivedrustuse Alumine Hoovad Mõlemad Pooled
- ✓ 5. DPF Filtri Regenereerimine/Puhastamine
- ✓ 6. Esivedrustuse Alumise Õla Kuulliigendid
- ✓ 7. Tagumised Piduriklotsid
