Diagnostikaaruanne

2015 MITSUBISHI OUTLANDER Business Ed

Diagnostika üksikasjad

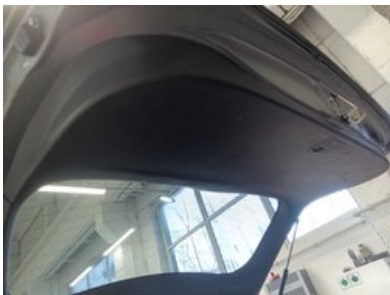
✓ **2. Salong:** Katted ja liistud - Seisukord

- ✓ 1. Pesuri Mehhanismi Remont
- ✓ 2. Muu: Klambrid Puuduvad
- ✓ 3. Vaheta Tagumised Tuled

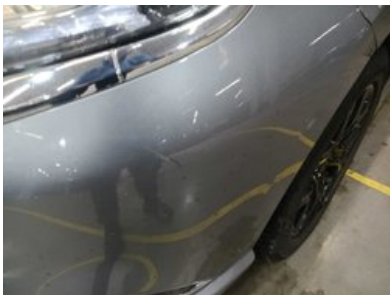
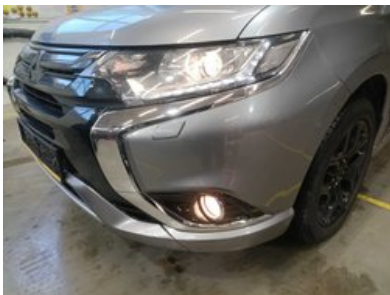
✓ **2. Esiosa:** Esistange - Seisukord ja Joondus

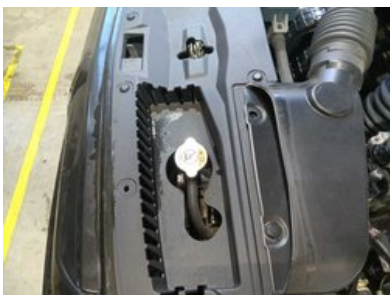
✓ **3. Esiosa:** Esistange - Seisukord ja Joondus

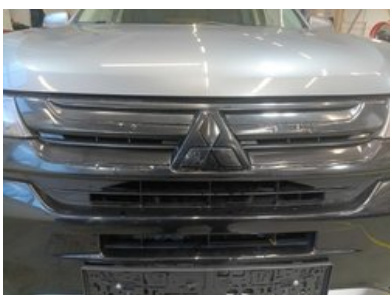
✓ **4. Esiosa:** Esivõre - Seisukord

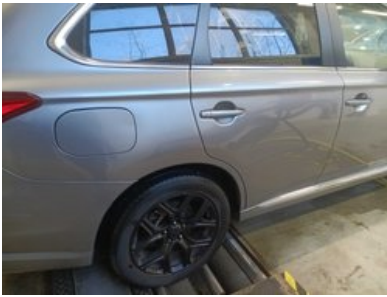
✓ **5. Muu:** Täiendavad Poleerimistööd

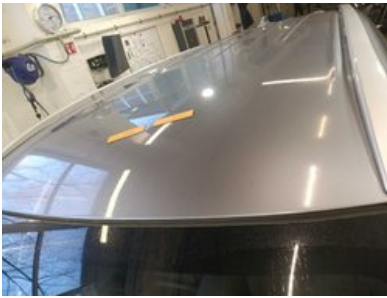
✓ **6. Muu:** Katus - Nähtavad kahjustused (nt rahekahjustused)

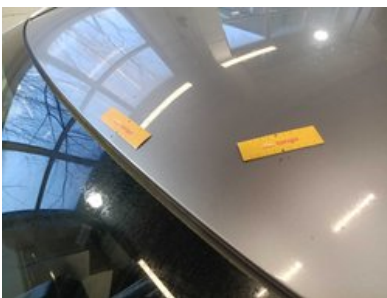
✓ **7. Muu:** Katus - Nähtavad kahjustused (nt rahekahjustused)

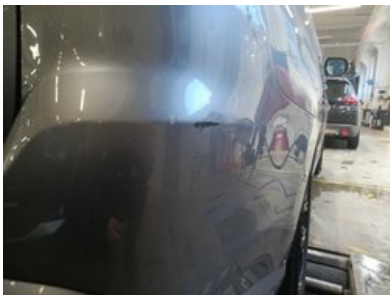
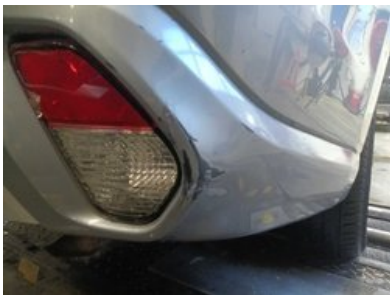
✓ **8. Tagaosa:** Tagumine stange - Seisukord ja joendus

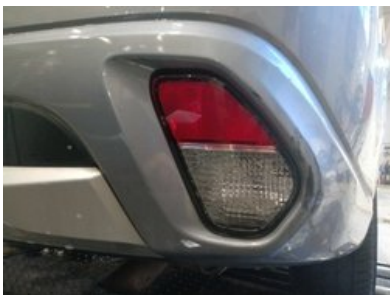
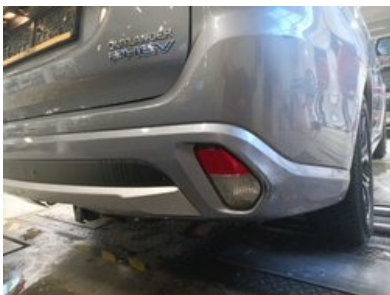
✓ **10. Tuled:** Tagatuled (Pidurituled, udutuled, suunatud) - Toimimine, kahjustused ja värv

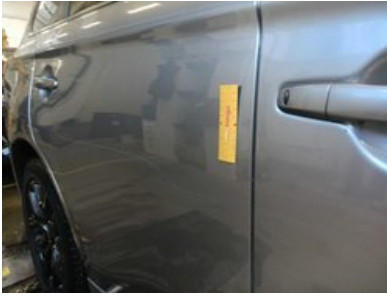
✓ **11. Külg:** Vasak ja Parem Külg - Nähtavad Kahjustused ja Kriimustused

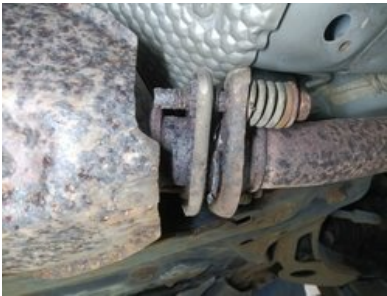
✓ **3. HEITGAASISÜSTEEM:** Heitgaasi Ühendus
