# Diagnostikaaruanne

## 2015 MITSUBISHI OUTLANDER AWD Busine

# Ettevalmistus- ja remondiaruanne

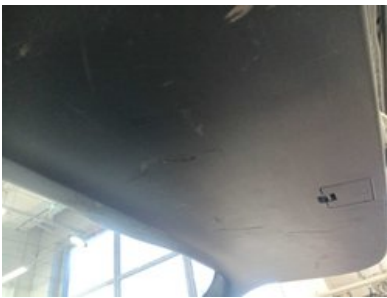
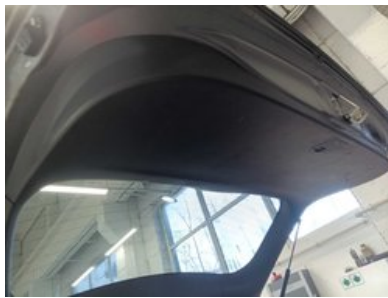
- ✓ **2. Salong:** Katted ja liistud - Seisukord

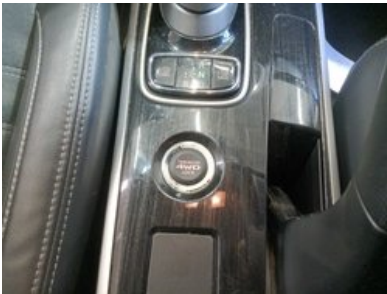
- ✓ **3. Salong:** Katted ja liistud - Seisukord

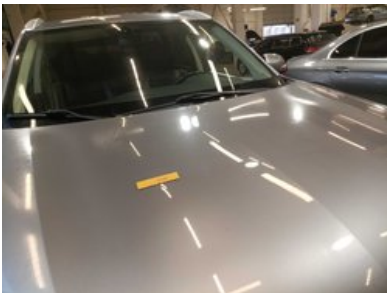
- ✓ **1. Esiosa:** Kapott - Nähtavad Kahjustused

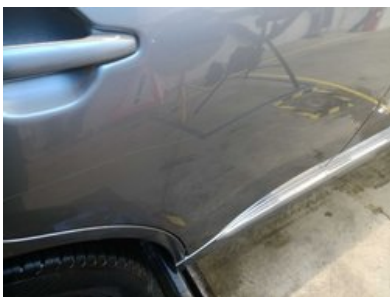
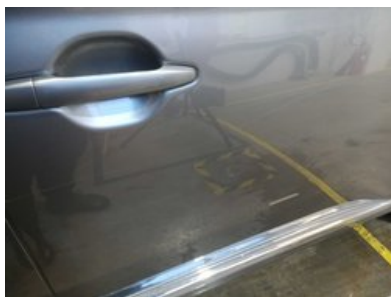
✓ **5. Muu:** Täiendavad Poleerimistööd

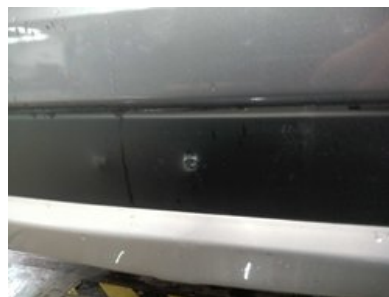
✓ **8. Tagaosa:** Tagumine stange - Seisukord ja joondus

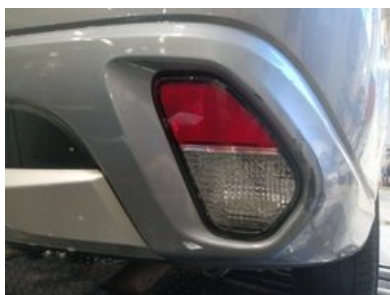
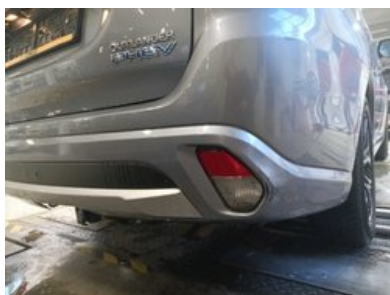
✓ **10. Tuled:** Tagatuled (Pidurituled, udutuled, suunatud) - Toimimine, kahjustused ja värv

- ✓ 1. Muu: Klambrid Puuduvad
- ✓ 2. Vaheta Tagumised Tuled
- ✓ 3. Pesuri Mehhanismi Remont
