# Diagnostikaaruanne

## 2017 SKODA OCTAVIA Ambition Business

### Tuvastatud puuduste kokkuvõte

Longo poolt läbi viidud põhjaliku diagnostika käigus, 40 puudust olid tuvastatud sõidukis.

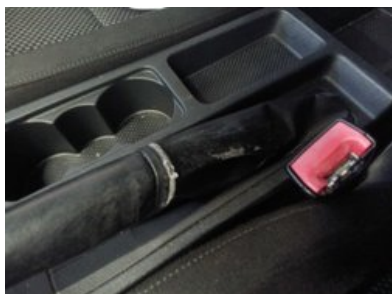
- 
- ✓ **3. Salong:** Katted ja liistud - Seisukord

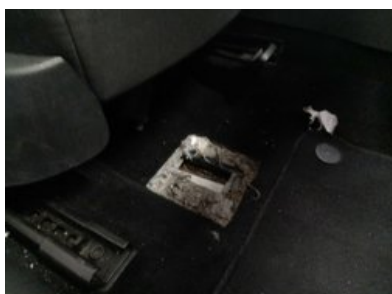
- 
- ✓ **4. Salong:** Vaibad - Seisukord

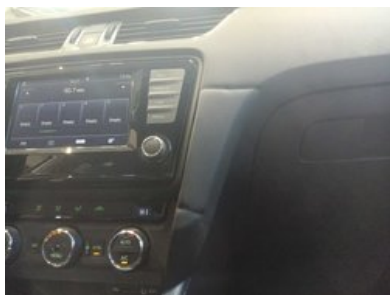
✓ **8. Esiosa:** Katted ja liistud - Seisukord

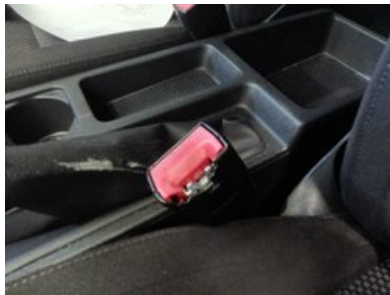
✓ **14. Istmed:** Turvavööd - Toimimine ja lukustusmehhanism

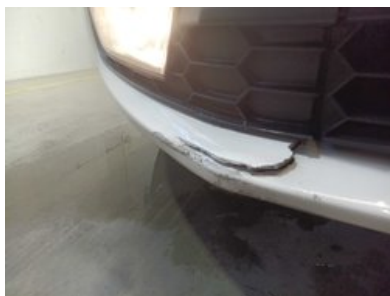
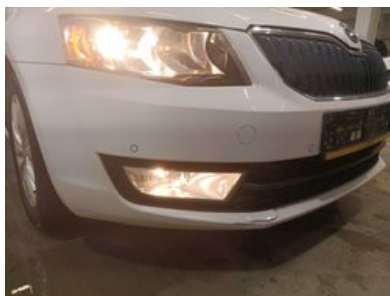
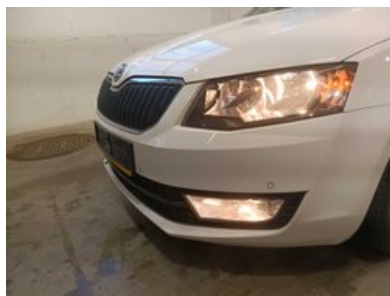
✓ **4. Esiosa:** Esistange - Seisukord ja Joondus

- ✓ 1. Pagasikaane Värvimine
- ✓ 2. Esipõrkekaitse Värvimine

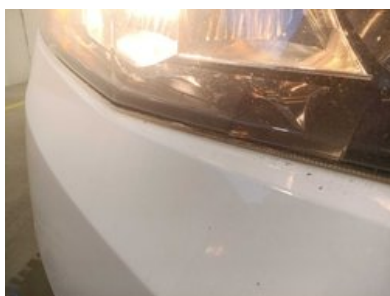
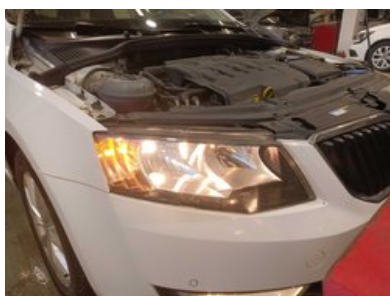
✓ **5. Tuled:** Esituled (Päevatuled, Kaugtuled, Udu, Suunatud) - Põhiline Toimimine, Kahjustused ja Värv

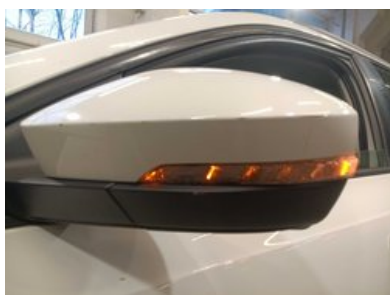
✓ **7. Tuled:** Auto Küljetuled - Toimimine, Kahjustused ja Värv

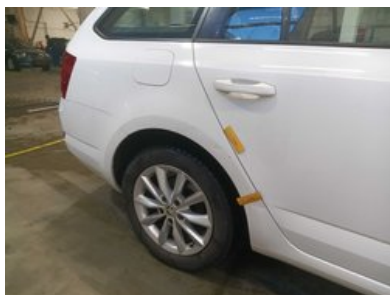
✓ **9. Külg:** Vasak ja Parem Külg - Nähtavad Kahjustused ja Kriimustused

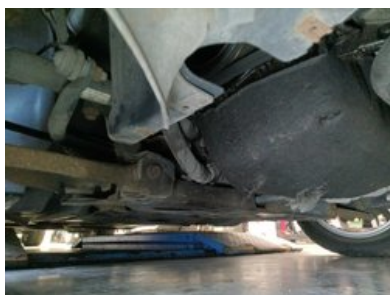
✓ **6. MOOTOR:** Võlli Eesmine Õlitihend
