# Diagnostikaaruanne

## 2016 FORD MONDEO Titanium

### Diagnostika üksikasjad

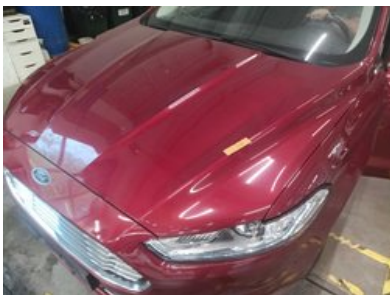
### ✓ 1. Esiosa: Kapott - Nähtavad Kahjustused

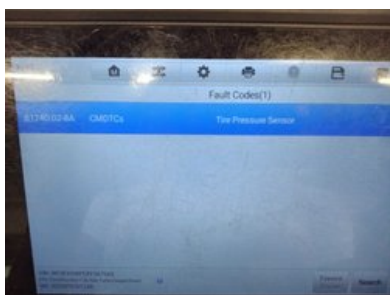
✓ **5. MUU:** Kontrolli Rikked

- ✓ 1. Mootoriõli ja Filtri Vahetus
- ✓ 2. Vaheta Esiklaasi Kojamees (Mehaaniline)
- ✓ 3. Remondita Elektroonilised Peeglijuhtimised
- ✓ 4. Kontrolli Rikked
- ✓ 5. Rataste Mutrid
- ✓ 6. Eemalda lukustatud rattapoldid

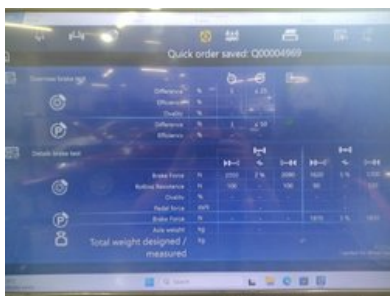
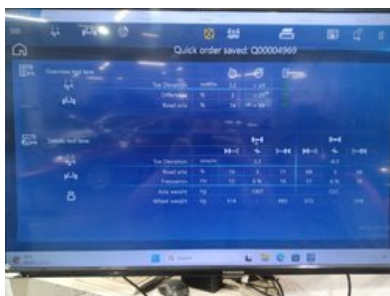
✓ **1. Piduristendi Tulemused**

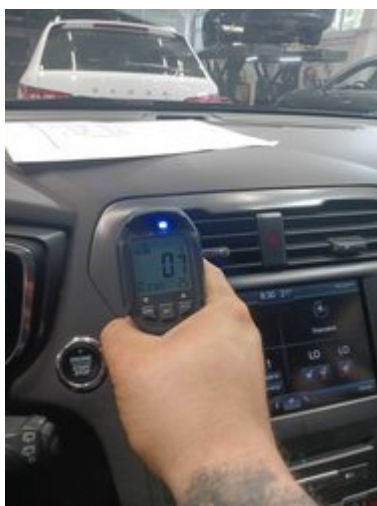
## ✓ 4. Kliimaseadme Mõõtmine
