# Diagnostikaaruanne

## 2014 BMW M550xd

### Diagnostika üksikasjad

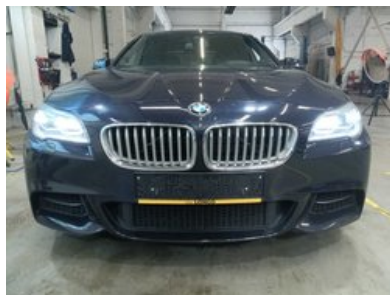
### ✓ 1. Esiosa: Esistange - Seisukord ja Joondus

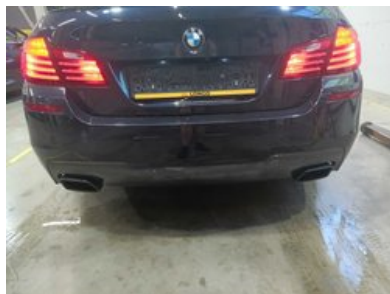
### ✓ 3. Tagaosa: Tagumine stange - Seisukord ja joondus

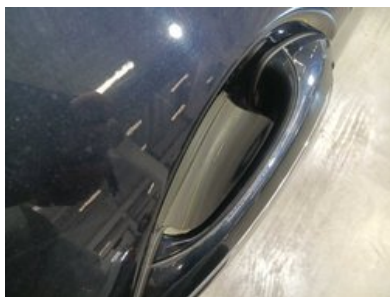
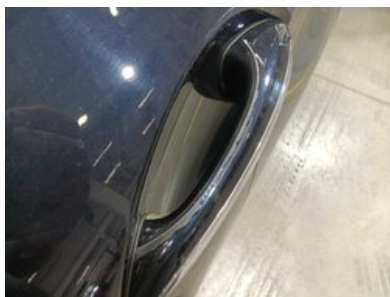
7. **Külg:** Vasak ja Parem Külg - Nähtavad Kahjustused ja Kriimustused

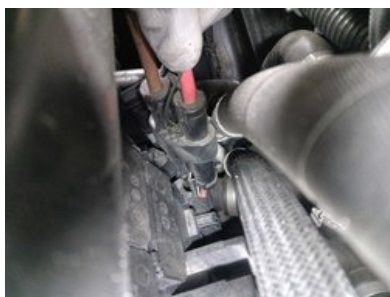
✔ **1. ÜLDINE ELEKTER:** Hoidik
