Diagnostikaaruanne

2017 KIA NIRO BusinessLine

| VIN-kood: KNACC81CGJ5112848 | Kütusekulu: 3.80 l/100km |

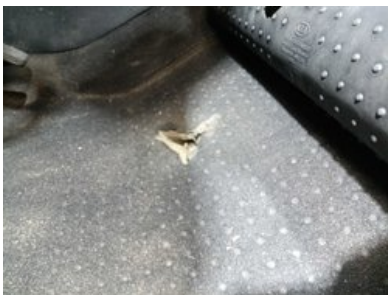
✓ **4. Salong:** Vaibad - Seisukord

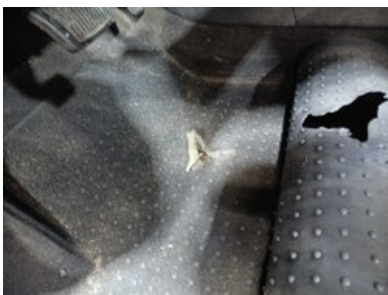
✓ **5. Salong:** Vaibad - Seisukord

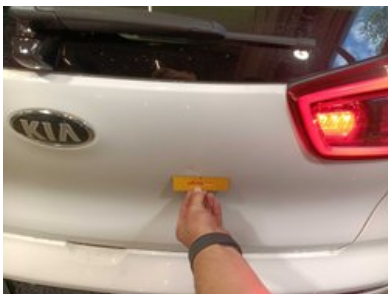
✓ **1. Tagaosa:** Pagasiluuk - Nähtavad kahjustused

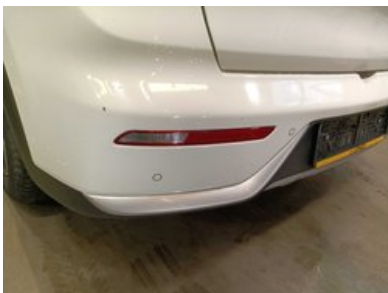
✓ **2. Tagaosa:** Tagumine stange - Seisukord ja joendus

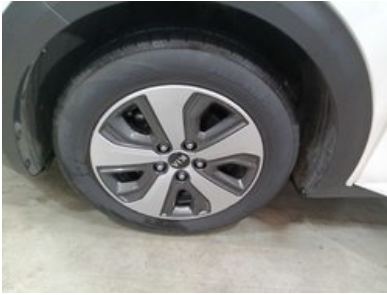
✓ **3. Külg:** Veljed - Seisukord

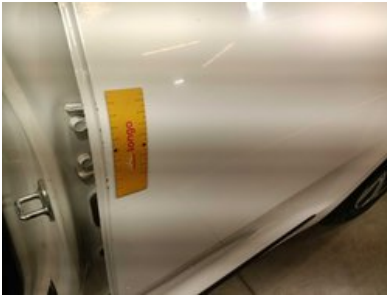
✓ **4. Külg:** Vasak ja Parem Külg - Nähtavad Kahjustused ja Kriimustused
