Diagnostikaaruanne

2015 MITSUBISHI OUTLANDER Business Ed

Tuvastatud puuduste kokkuvõte

Longo poolt läbi viidud põhjaliku diagnostika käigus, 25 puudust olid tuvastatud sõidukis.

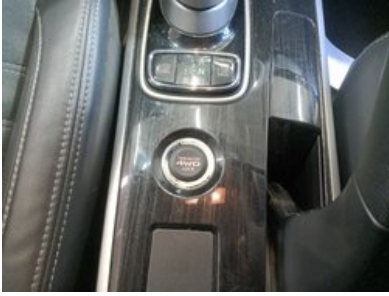
✔ **3. Salong:** Katted ja liistud - Seisukord

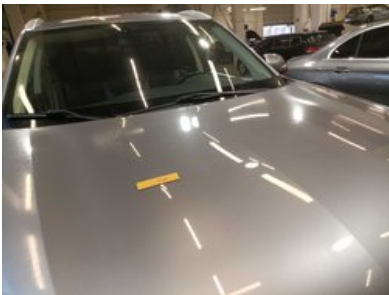
✔ **1. Esiosa:** Kapott - Nähtavad Kahjustused

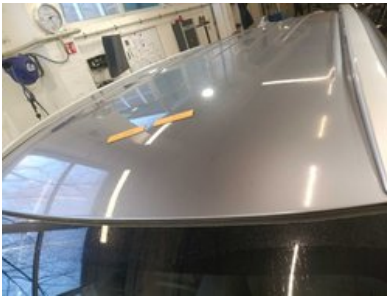
✓ **6. Muu:** Katus - Nähtavad kahjustused (nt rahekahjustused)

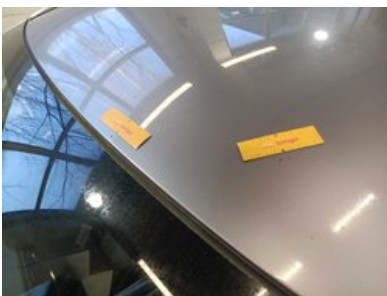
✓ **7. Muu:** Katus - Nähtavad kahjustused (nt rahekahjustused)

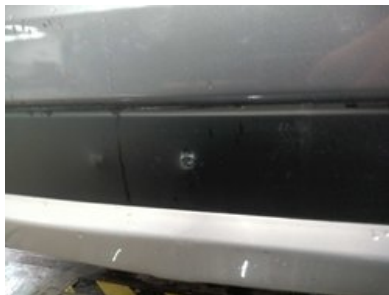
✓ **8. Tagaosa:** Tagumine stange - Seisukord ja joendus

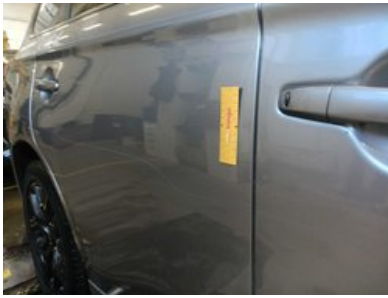
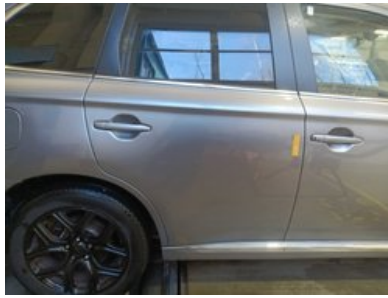
✓ **11. Külg:** Vasak ja Parem Külg - Nähtavad Kahjustused ja Kriimustused

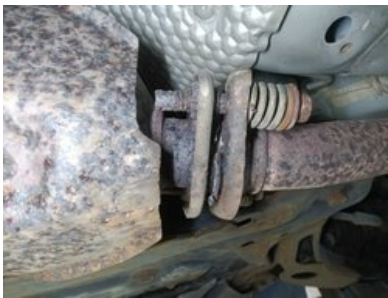
✓ **3. HEITGAASISÜSTEEM:** Heitgaasi Ühendus

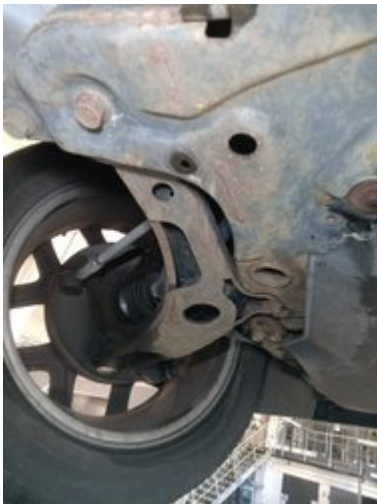
7. KERE - TAGAOSA: Korrosioon
