# Diagnostikaaruanne

## 2016 NISSAN QASHQAI N-Connecta

Läbisõit lõpetamise kuupäeval: 157 929 km

Longo poolt läbi viidud põhjaliku diagnostika käigus, 19 puudust olid tuvastatud sõidukis.

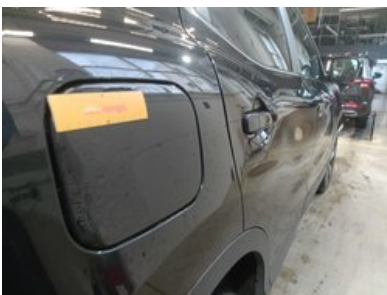
✓ **3. Külg:** Vasak ja Parem Külg - Nähtavad Kahjustused ja Kriimustused
