# Diagnostikaaruanne

## 2014 BMW M550xd

Longo poolt läbi viidud põhjaliku diagnostika käigus, 23 puudust olid tuvastatud sõidukis.

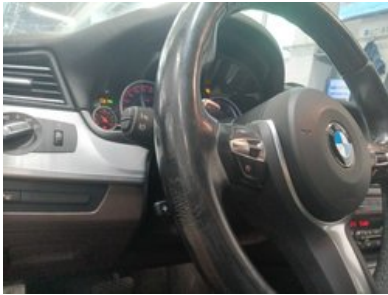
### ✓ 1. Esiosa: Rool - Seisukord

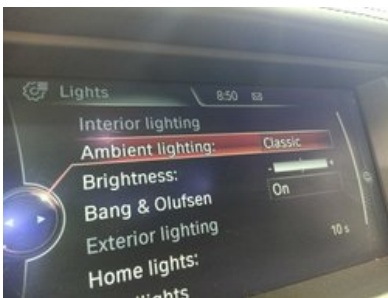
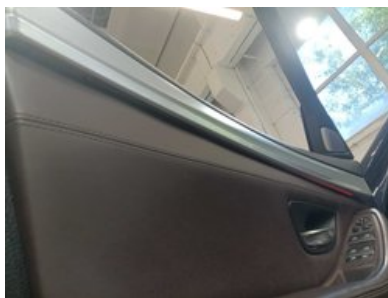
### ✓ 2. Salong: Katted ja liistud - Seisukord

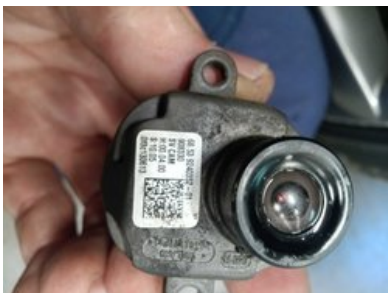
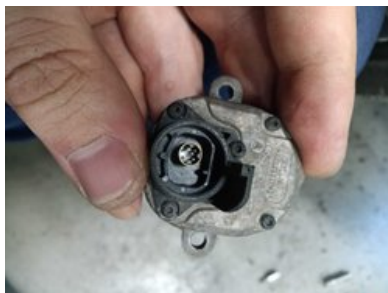
### ✓ 3. Toiming: Tagavaate Kaamera / Lähedussensorid - Toimimine

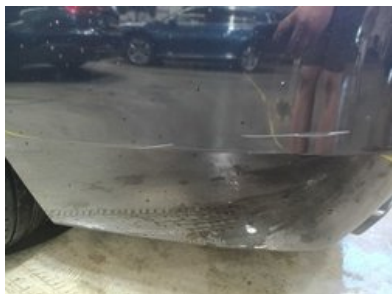
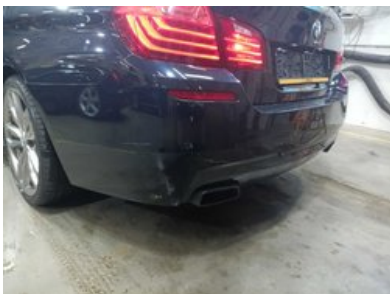
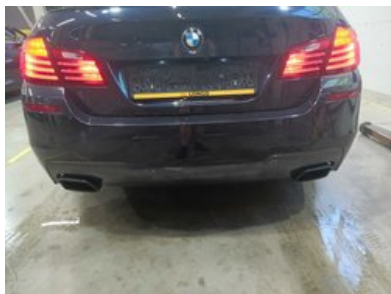
### ✓ 3. Tagaosa: Tagumine stange - Seisukord ja joondus
