# Diagnostikaaruanne

## 2015 MITSUBISHI OUTLANDER Executive E

### Diagnostika üksikasjad

Longo poolt läbi viidud põhjaliku diagnostika käigus, 23 puudust olid tuvastatud sõidukis.

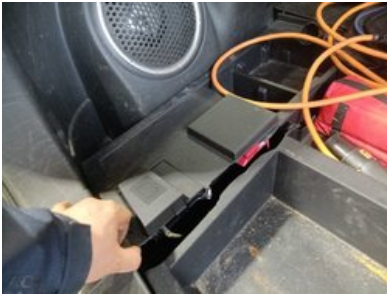
✓ **3. Salong:** Katted ja liistud - Seisukord

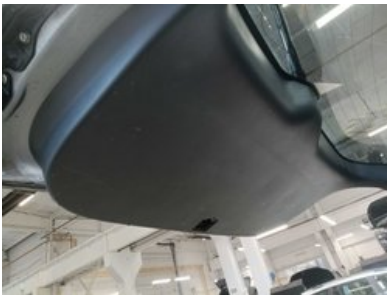
✓ **4. Salong:** Katted ja liistud - Seisukord

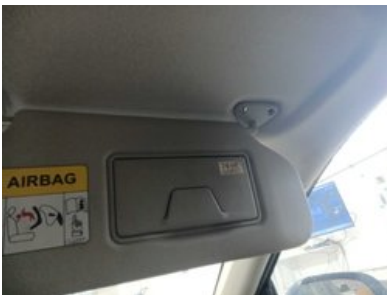
✓ **5. Esiosa:** Päikesesirmid - Toimimine ja seisukord

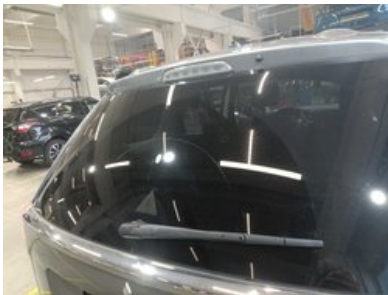
✓ **7. Esiosa:** Klaasipesusüsteem - Toimimine (Ees ja taga)

- ✓ 1. Värv Rool
- ✓ 2. Muu: Alumised Uduetuled
- ✓ 3. Pesuri Mehhanismi Remont
- ✓ 4. Muu: Vajalik Õige Kinnitus

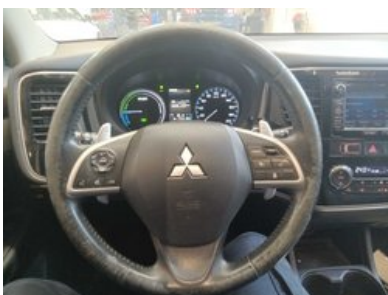
✓ **8. Esiosa:** Rool - Seisukord

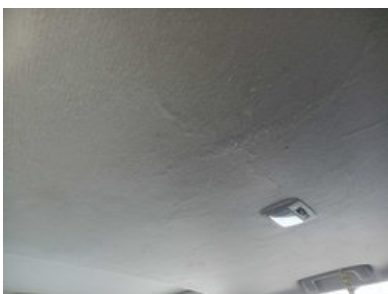
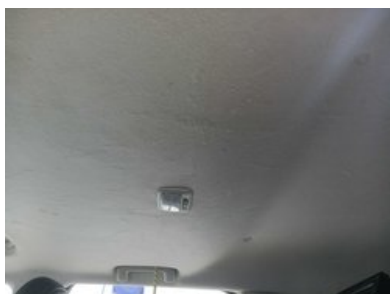
✓ **9. Esiosa:** Laepolster - Seisukord

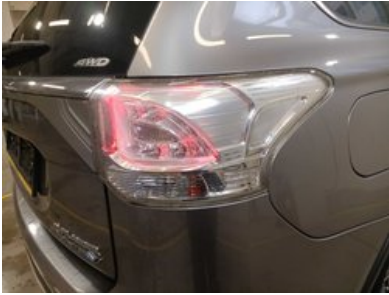
✓ **2. Tuled:** Tagatuled (Pidurituled, udutuled, suunatud) - Toimimine, kahjustused ja värv

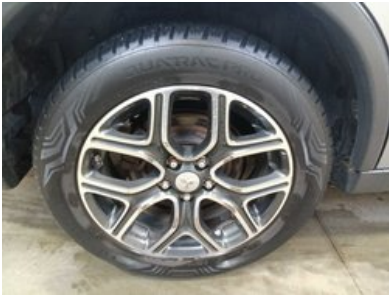
✓ **3. Külg:** Veljed - Seisukord

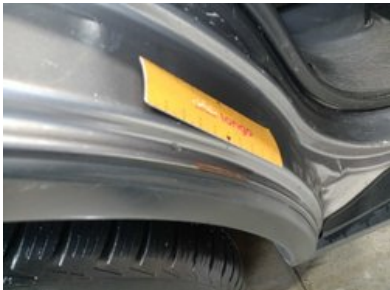
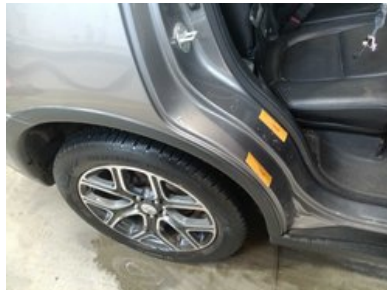
✔ **4. Külg:** Vasak ja Parem Külg - Nähtavad Kahjustused ja Kriimustused

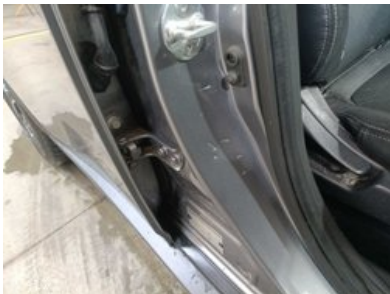
✔ **5. Külg:** Vasak ja Parem Külg - Nähtavad Kahjustused ja Kriimustused

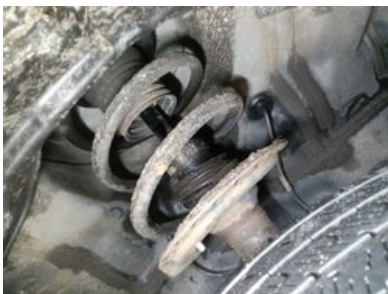
✓ **2. VEDRUSTUS:** Amortisaatori posti komplekt (mõlemad)
