# Diagnostikaaruanne

## 2015 NISSAN QASHQAI Tekna

Läbisõit lõpetamise kuupäeval: 108 654 km

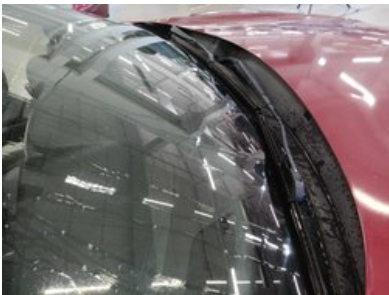
✔ **4. Esiosa:** Klaasipuhasti Kumm ja Käepide (Ees ja Taga) - Seisukord

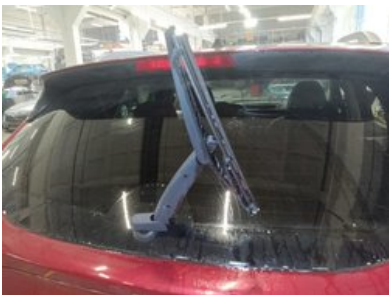
✔ **5. Esiosa:** Klaasipuhasti Kumm ja Käepide (Ees ja Taga) - Seisukord
