# Diagnostikaaruanne

## 2015 MITSUBISHI OUTLANDER Business Ed

Läbisõit lõpetamise kuupäeval: 253 427 km

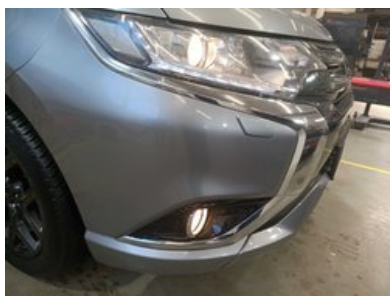
✓ **2. Esiosa:** Esistange - Seisukord ja Joondus

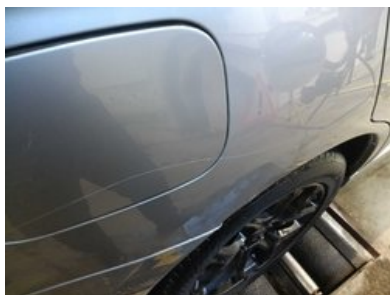
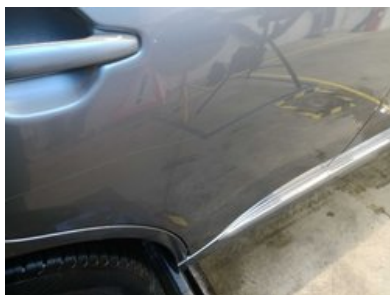
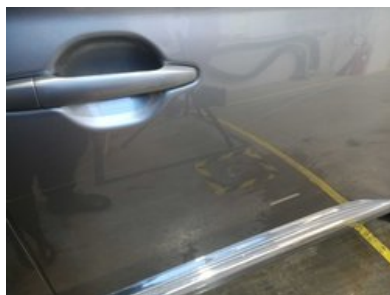
✓ **5. Muu:** Täiendavad Poleerimistööd

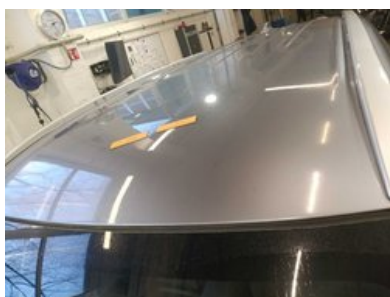
✓ **6. Muu:** Katus - Nähtavad kahjustused (nt rahekahjustused)

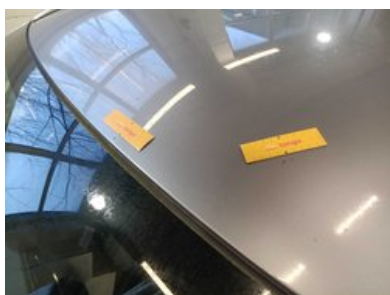
✓ **7. Muu:** Katus - Nähtavad kahjustused (nt rahekahjustused)

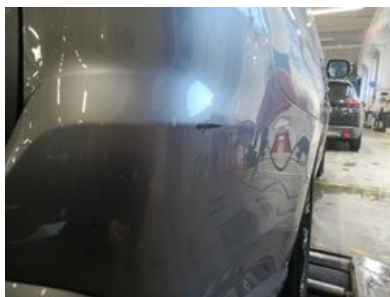
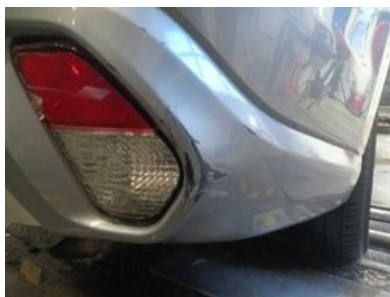
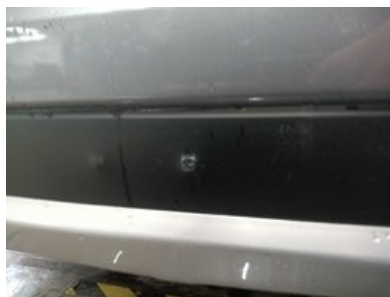
✓ **8. Tagaosa:** Tagumine stange - Seisukord ja joondus

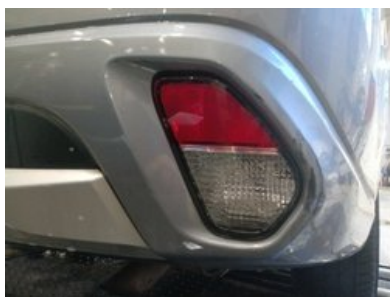
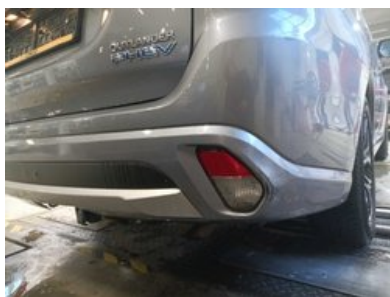
✓ **10. Tuled:** Tagatuled (Pidurituled, udutuled, suunatud) - Toimimine, kahjustused ja värv

- ✓ 1. Muu: Klambri Puuduvad
- ✓ 2. Vaheta Tagumised Tuled
- ✓ 3. Pesuri Mehhanismi Remont

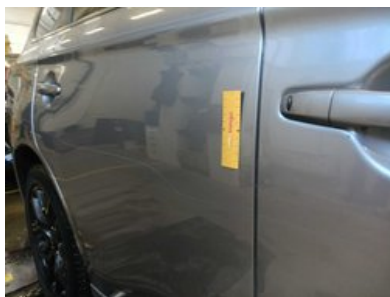
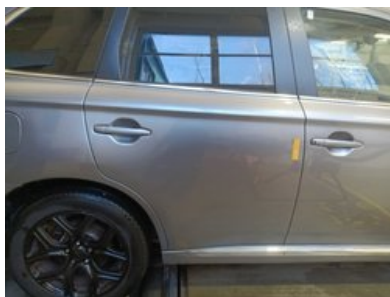
✓ **11. Külg:** Vasak ja Parem Külg - Nähtavad Kahjustused ja Kriimustused

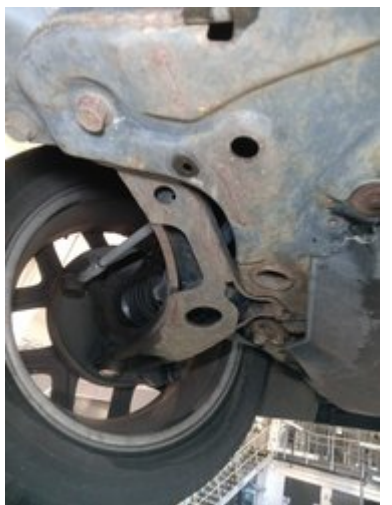
✓ **7. KERE - TAGAOSA:** Korrosioon
