# Diagnostikaaruanne

## 2014 BMW X5 M

| VIN-kood: WBAKS810500H90752 | Kütusekulu: 6.70 l/100km |

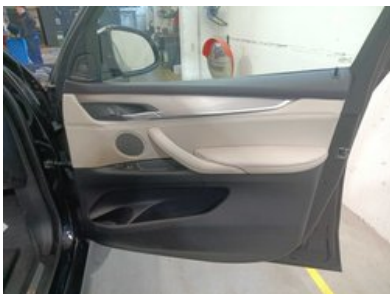
### ✓ 3. Uksed: Uksekäepidemed - Toimimine ja Seisukord

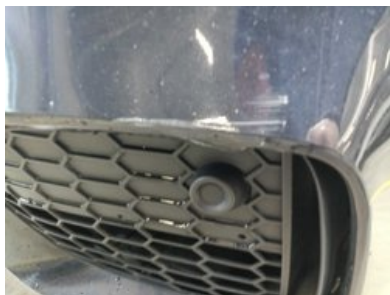
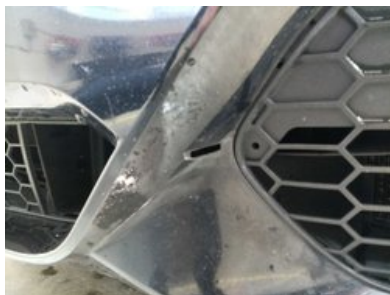
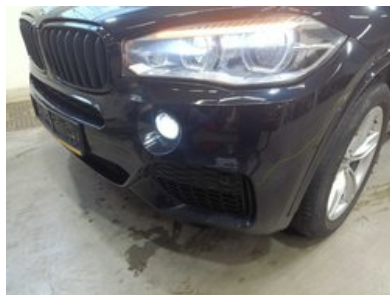
✓ **1. Esiosa:** Esistange - Seisukord ja Joondus

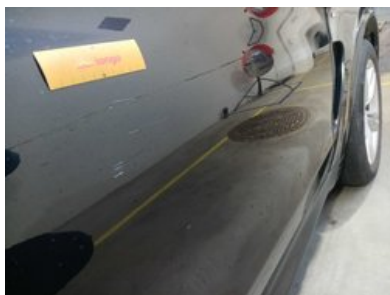
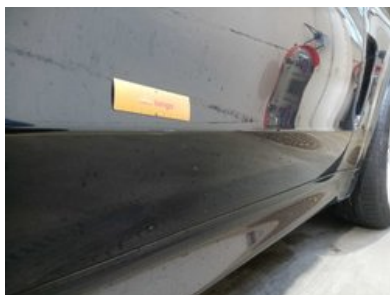
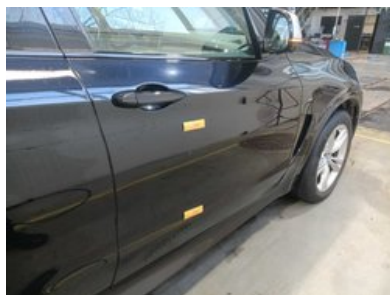
## ✓ 6. Muu: Täiendavad Poleerimistööd

- ✓ 1. Kere pesemine
- ✓ 2. Salongi süvapuhasus ainult hüpoallergeensete puhastusvahendidega
- ✓ 3. Kere poleerimine pärast puhastamist

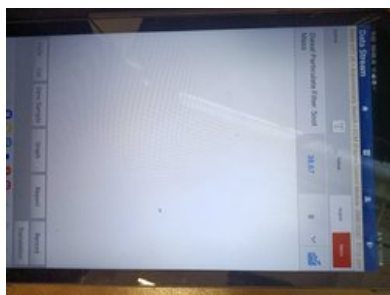
### ✓ 2. MUU: DPF Filtri Regeneereimine/Puhastamine

- ✓ 1. Lämmastikoksiidi Andur Pärast Katalüsaatorit
- ✓ 2. Esivedrustuse Alumine Hoovad Mõlemad Pooled
- ✓ 3. Laadida Akut
- ✓ 4. Mootoriõli ja Filtri Vahetus
- ✓ 5. DPF Filtri Regenereerimine/Puhastamine
- ✓ 6. Esivedrustuse Alumise Õla Kuulliigendid
- ✓ 7. Tagumised Piduriklotsid

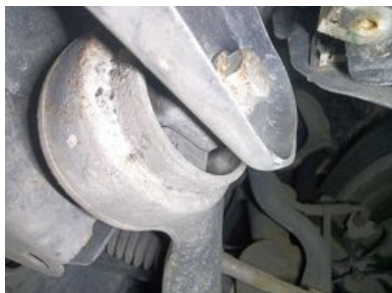
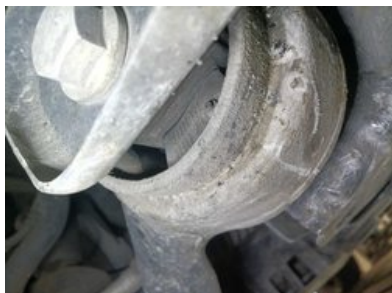
✓ **6. VEDRUSTUS:** Vedrustuse Alumine Õlg Eesmine

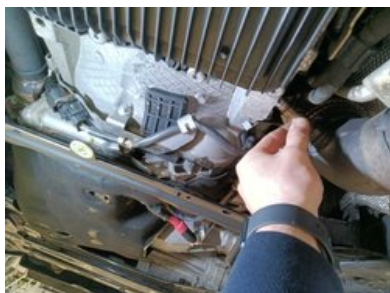
✓ **10. HEITGAASISÜSTEEM:** Lämmastikoksiidi Andur Pärast Katalüsaatorit
